Rapor Tarihi: 16.09.2025 14:00 Bayi No: 0601 Sayfa: 1/11  
Rapor No: 06-01-1416841 Araç Giriş Tarihi: 16.09.2025 13:30 Araç Çıkış Tarihi: 16.09.2025 14:00  
Mersis No: 0309073518100001

# Full Plus Ekspertiz

## 06DYH285

| Model | Clio | İlk Tescil Tarihi | 08-08-2023 |

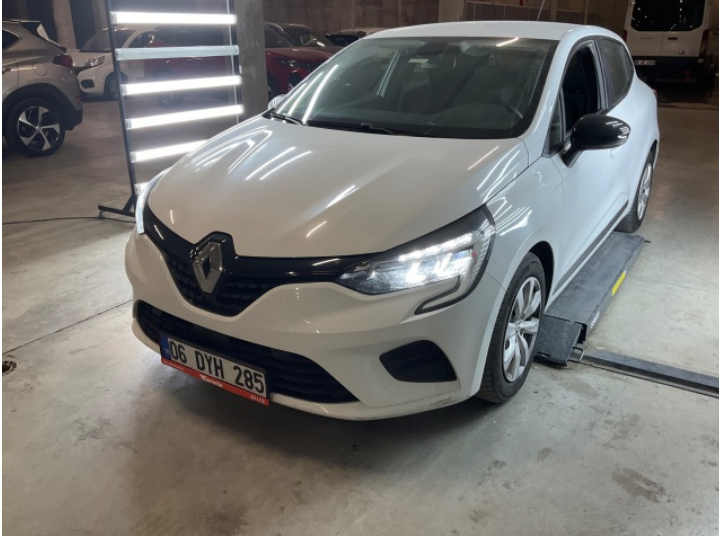
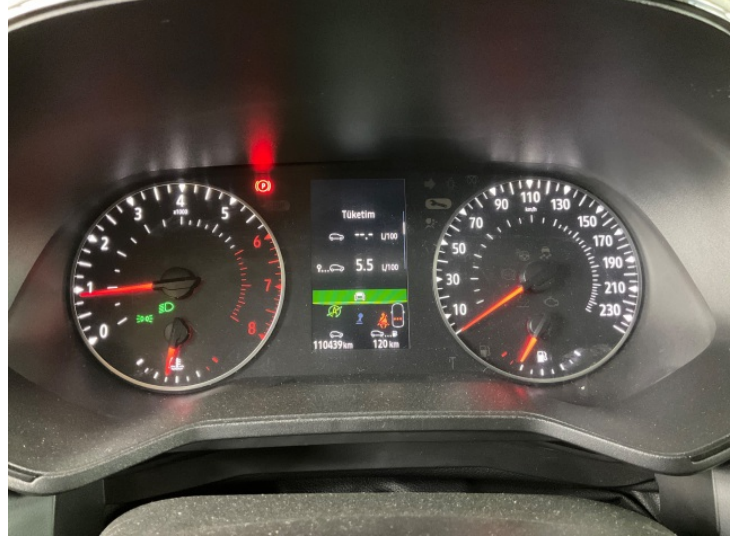
## Araç Resimleri

Tampon, ön, Ön tampon >  
Çizik

Marşbiyel, sağ, Marşbiyel, sağ  
> Ezik

Çamurluk, sol arka, Çamurluk,  
sol arka > Ezik

Marşbiyel, sol, Marşbiyel, sol >  
Ezik

Çamurluk, sol, Çamurluk, sol >  
Ezik
