# Full Plus Ekspertiz

## 06DYH280

## Kaporta Kontrolü(Değişmiş Boyanmış kontrolü)

Renault Clio-V 1.0 SCe 65

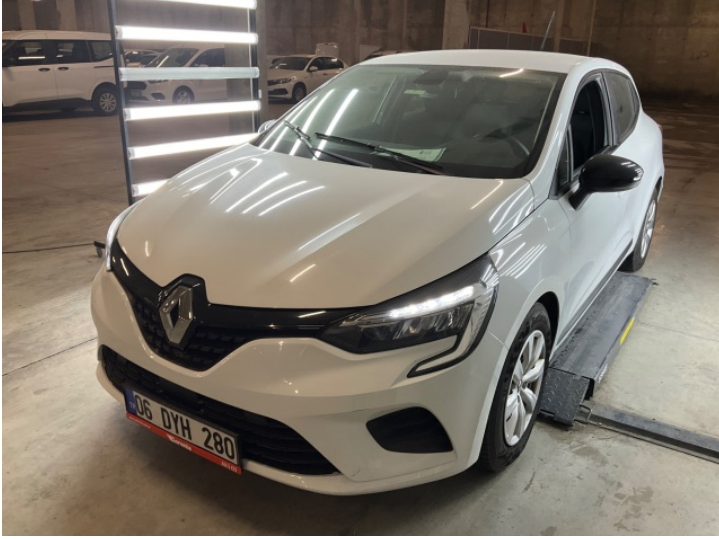
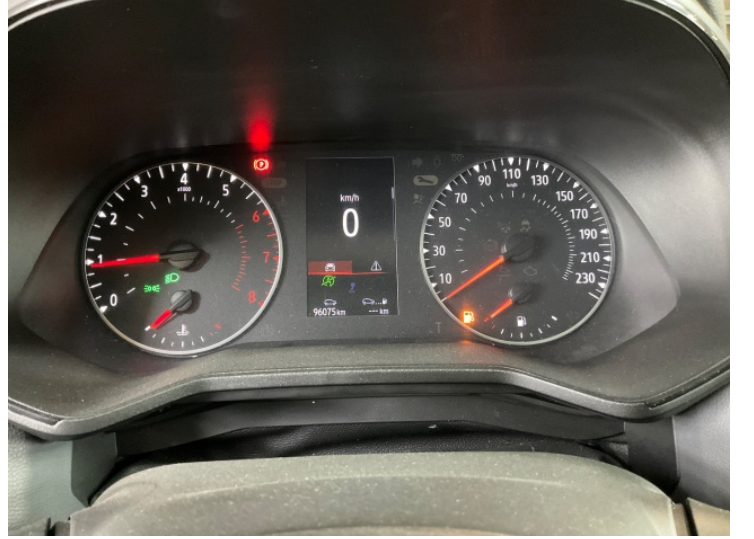
## Araç Resimleri

Dikiz aynası, sol, Dış dikiz aynası kapağı > Çizik

Arka lambalar, Arka lamba camı, sol > Çizik

Arka lambalar, Arka lamba camı, sağ > Çizik

Marşbiyel, sol, Marşbiyel, sol > Ezik

Motor kaputu, Motor kaputu > Ezik
