# Full Plus Ekspertiz

## 06ELL682

Müşteri TAN OTO MOTORLU ARAÇLAR İNŞ.TİC.LTD.  
(MERKEZ FORD)

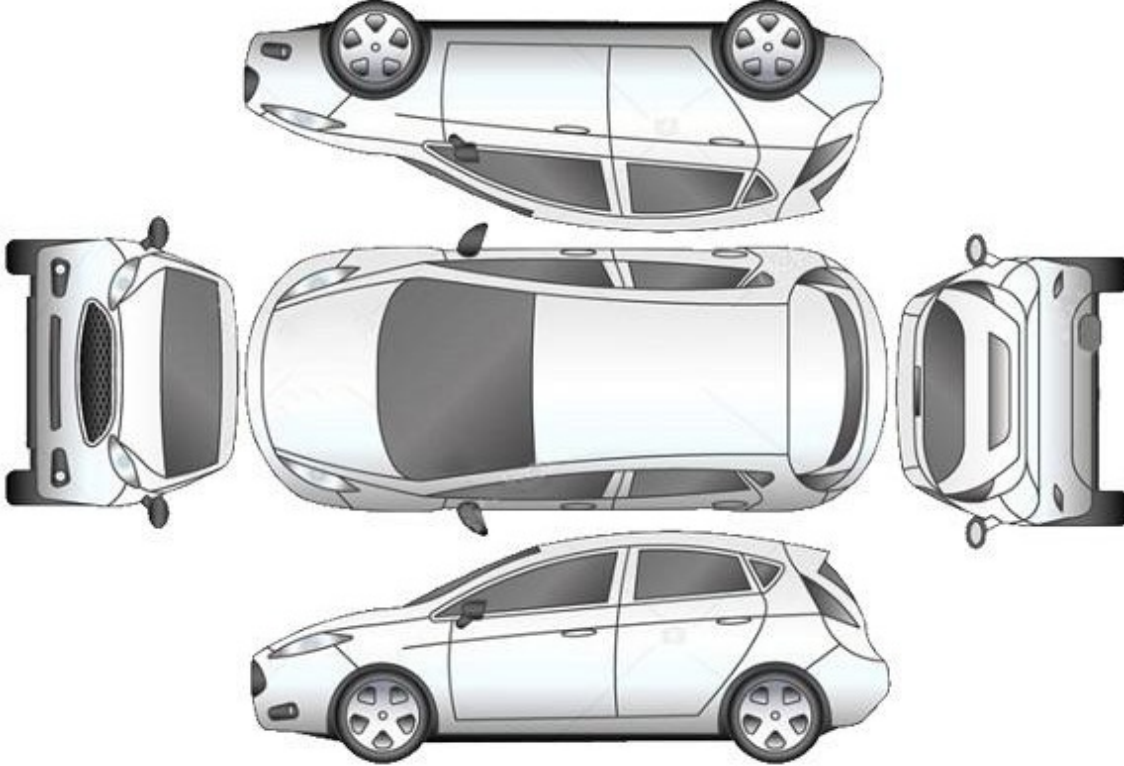
## Kaporta Kontrolü(Değişmiş Boyanmış kontrolü)

\*\*\*Araçta değişmiş ve boyanmış parça bulunmamaktadır\*\*\*

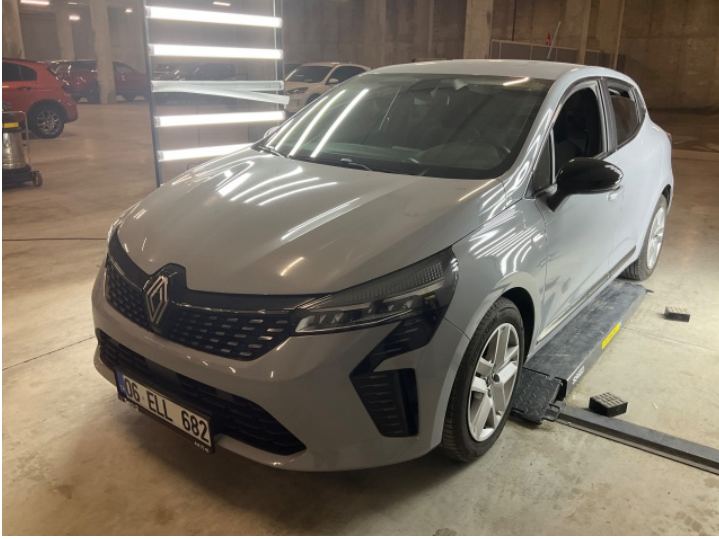
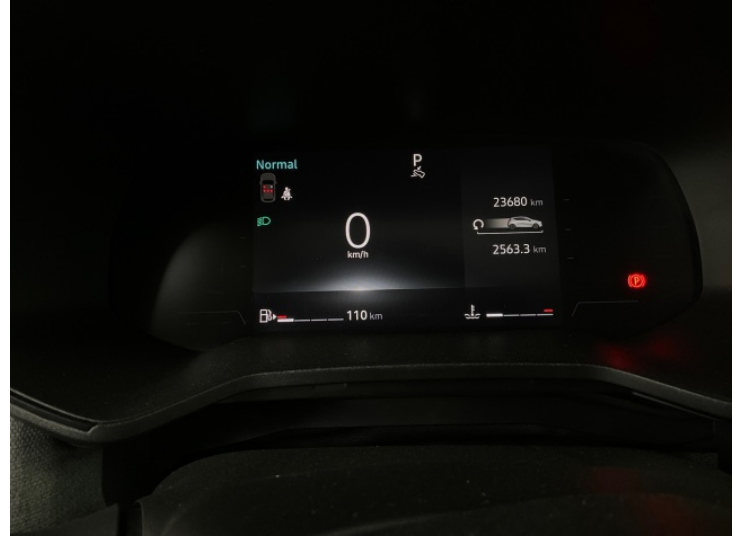
## Araç Resimleri

Kapı, sağ ön, Kapı, sağ ön > Ezik

Motor, Motor > Yağ Kaçağı

Tampon, arka, Arka tampon > Küçük Çizik
