Rapor Tarihi: 22.04.2026 14:53
Rapor No: 06-01-1481895
Mersis No: 0309073518100001

Full Plus Ekspertiz

Plaka	34NNR341	Şanzıman Tipi	Otomatik
KM	25641	Yakıt Cinsi	Benzin
Şase	VF1RJA00X75203631	Motor Gücü	67 kw
Marka	Renault	Motor Hacmi	999cc
Rengi	MAVİ	Model	Clio
İlk Tescil Tarihi	05-08-2025	Sonraki Muayene Tar.	27-06-2026
Model Yılı	2025	Araç Tipi	Hatchback
Ruhsat Sahibi	TAN OTO	Kapı Sayısı	5 Kapı

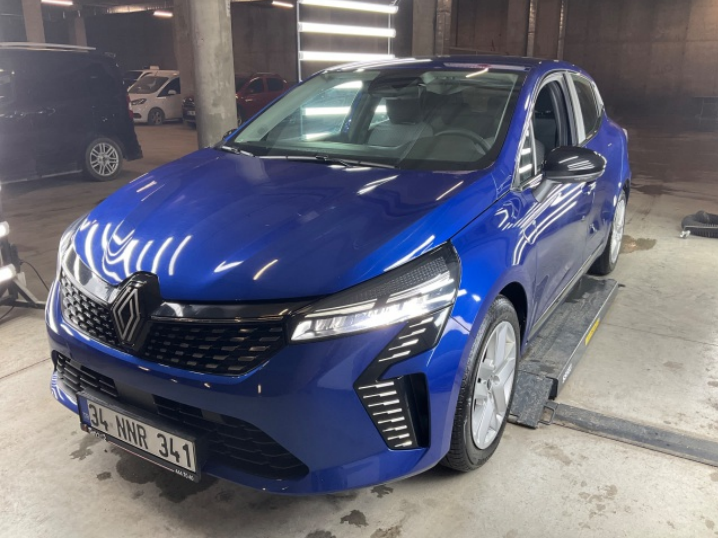
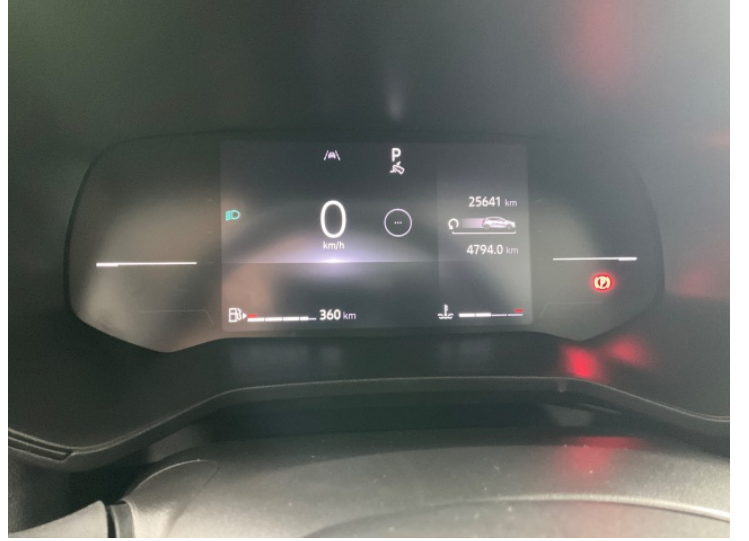
Araç Resimleri

Çizik

Tampon, ön, Ön tampon >
Çizik

Marşbiyel, sağ, Marşbiyel, sağ
> Çizik

Tavan, Ön cam direği, sol
> Çizik

Vuruk

Motor kaputu, Motor kaputu >
Ezik

Araç mikron değerleri yüksek ve değişkenlik göstermektedir. Araç genelinde yüzeysel çizikler mevcut
