Rapor Tarihi: 14.05.2026 13:16
Rapor No: 06-01-1488431
Mersis No: 0309073518100001

Full Plus Ekspertiz

Plaka	34KGH369	Şanzıman Tipi	Otomatik
KM	57834	Yakıt Cinsi	Benzin
Şase	VF1RJA00872065508	Motor Gücü	67 kw
Marka	Renault	Motor Hacmi	999cc
Rengi	BEYAZ	Model	Clio
İlk Tescil Tarihi	25-03-2024	Sonraki Muayene Tar.	13-11-2026
Model Yılı	2023	Araç Tipi	Hatchback
Ruhsat Sahibi	TAN OTO	Kapı Sayısı	5 Kapı

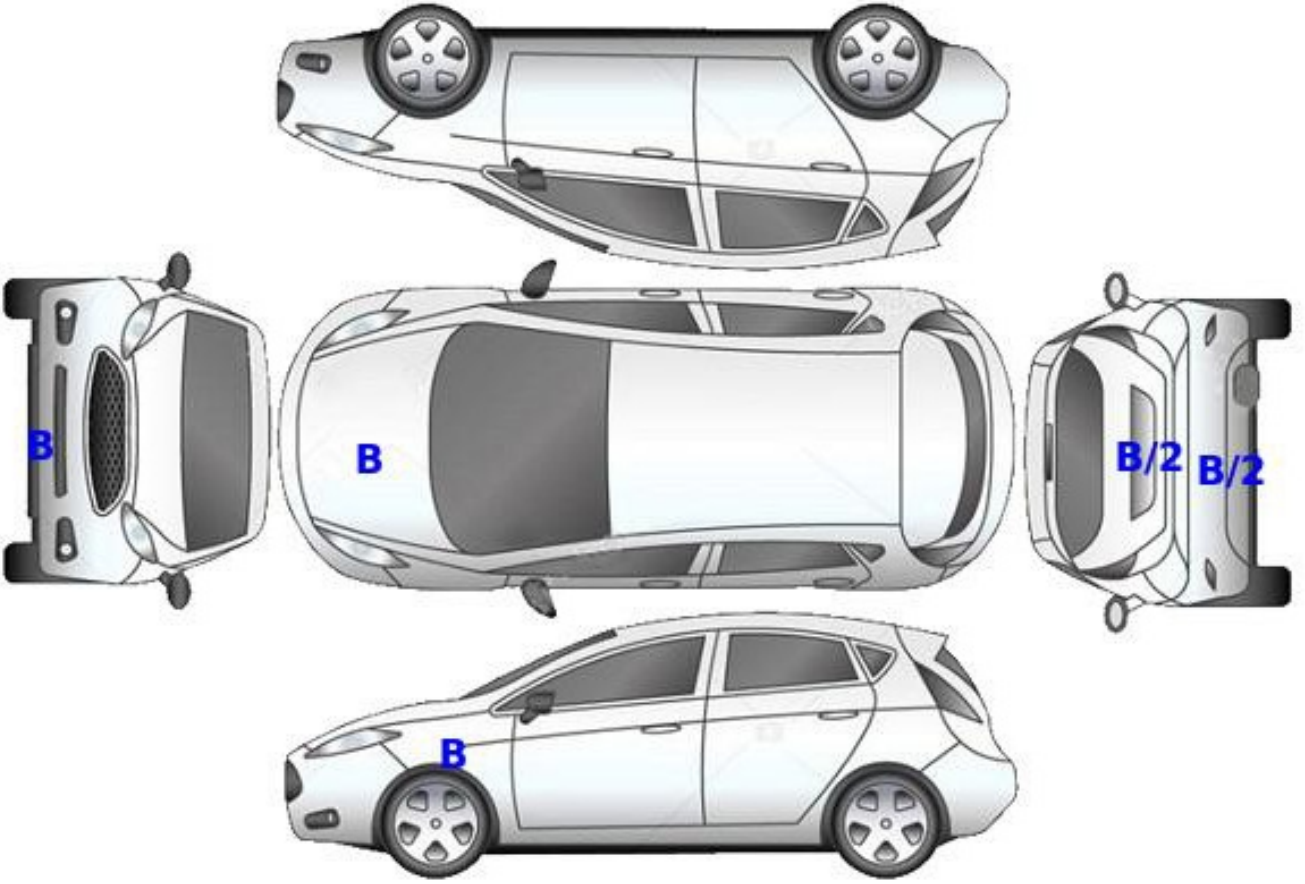
Kaporta Kontrolü(Değişmiş Boyanmış kontrolü)

B: Boyalı

B/2: Lokal Boyalı

D: Değişmiş

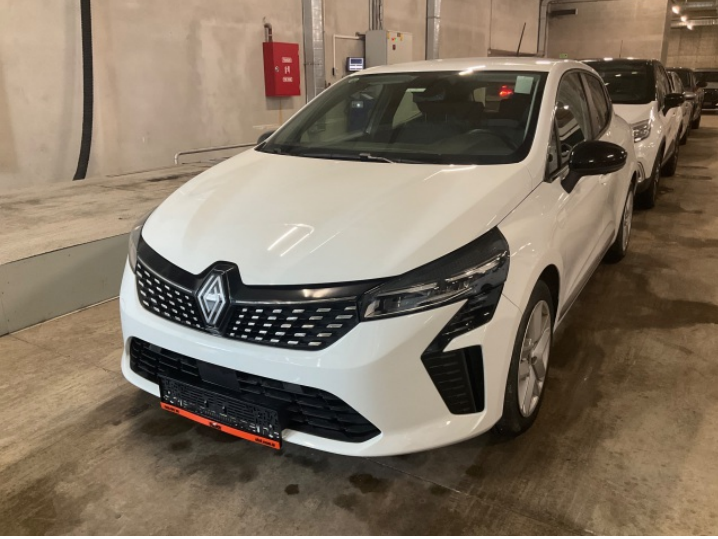
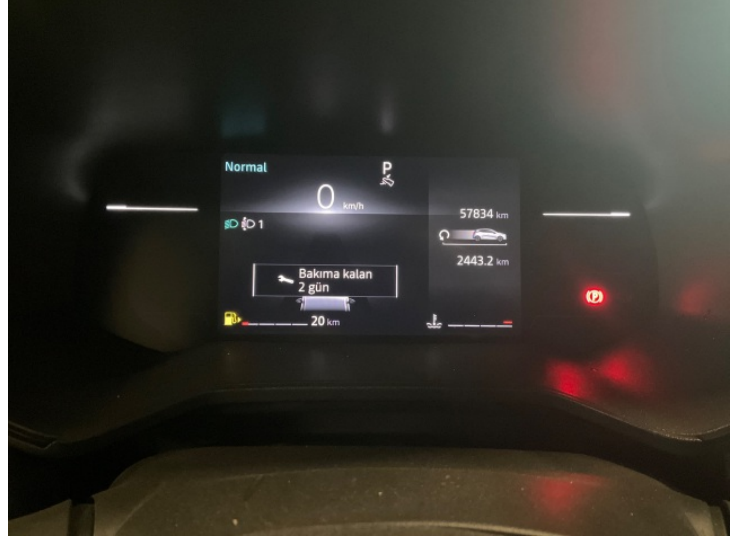
Araç Resimleri

Çizik

Tampon, arka, Arka tampon > Çizik

Dikiz aynası, sol, Dış dikiz aynası kapağı > Çizik

Tampon, arka, Arka tampon > Boyası Atmış

Döşemeler/Kapaklar, Döşemeler/Kapaklar > Kirlenmiş

Döşemeler/Kapaklar, Döşemeler/Kapaklar > Deforme Olmuş

Taban, Paspaslar > Sökülmüş-Yok
