Full Plus Ekspertiz

06EBC106

Plaka	06EBC106	Şanzıman Tipi	Otomatik
KM	53202	Yakıt Cinsi	Benzin
Şase	VF1RJA00X71838534	Motor Gücü	67 kw
Motor Hacmi	999cc	Marka	Renault
Rengi	TURUNCU	Model	Clio
İlk Tescil Tarihi	14-10-2023	Sonraki Muayene Tar.	28-09-2026
Model Yılı	2023	Araç Tipi	Hatchback
Ruhsat Sahibi	TAN OTO	Kapı Sayısı	5 Kapı

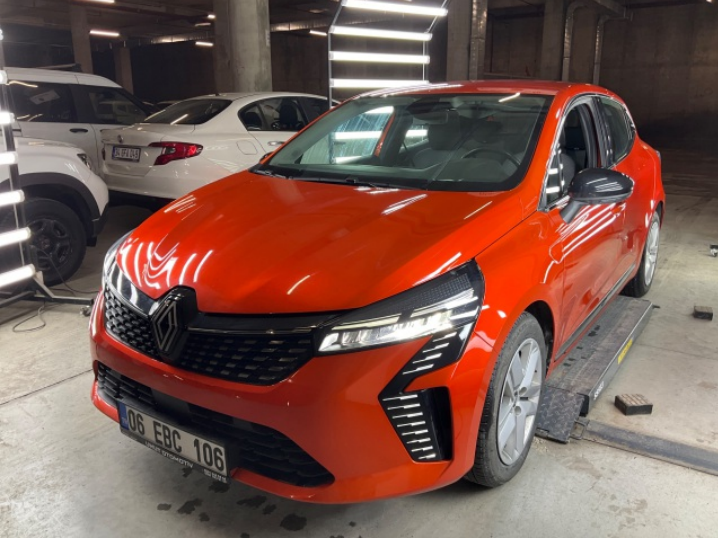
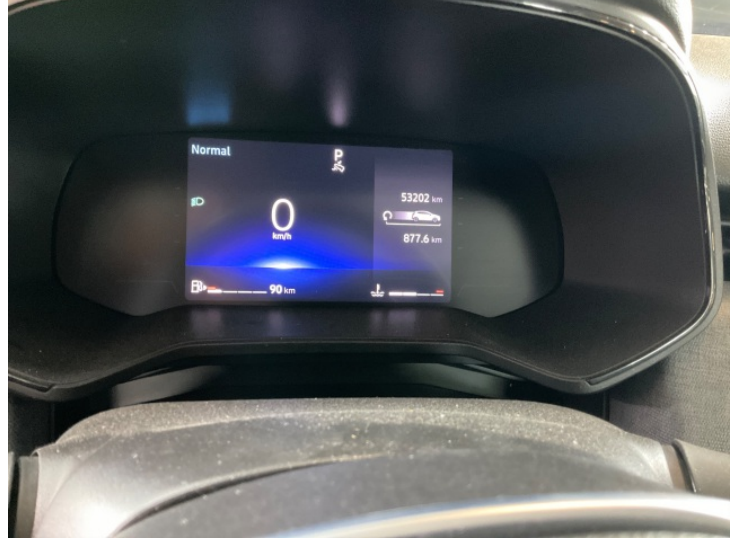
Araç Resimleri

Çizik

Tampon, arka, Arka tampon > Çizik

Tampon, ön, Ön tampon > Çizik

Vuruk

Çamurluk, sağ, Çamurluk, sağ > Vuruk

Kaporta, C-direk, sağ > Ezik
