# Full Plus Ekspertiz

## 06RSK24

\*\*\*8965 şasi nolu RENAULT (OYAK) CLIO ICON 1.0 TCE 100 markalı aracın SBM kayıtlarında geçmiş hasarı bulunmamıştır.

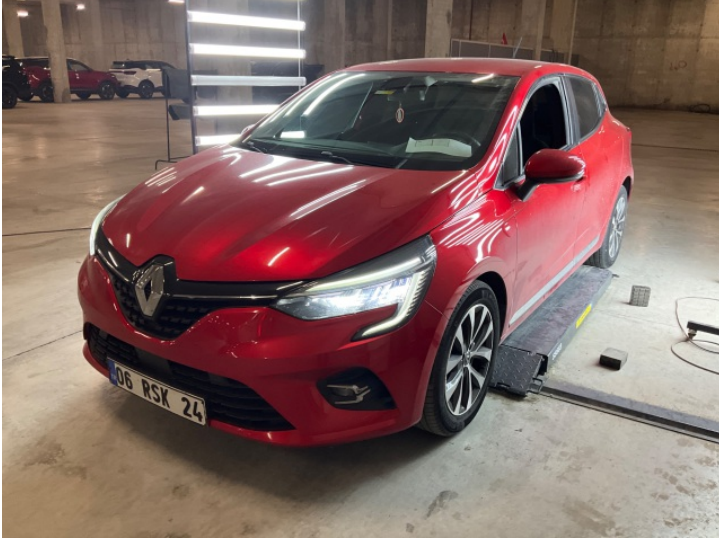
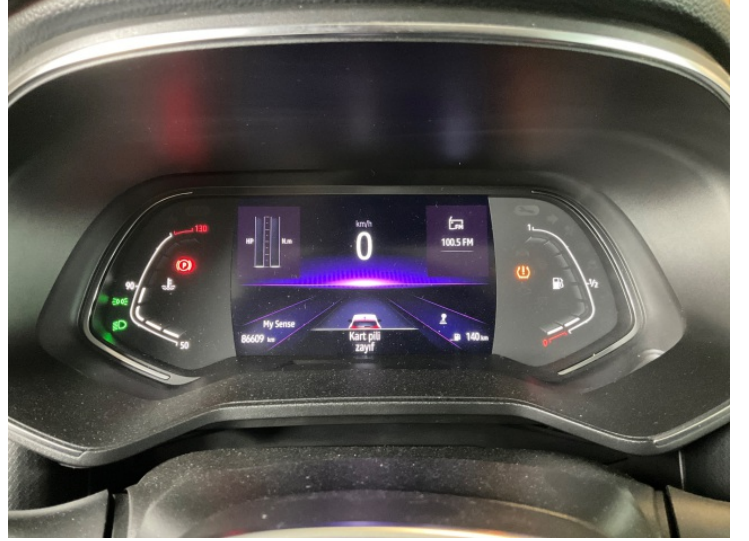
## Araç Resimleri

## Çizik

Kapı, sağ ön, Kapı, sağ ön > Çizik

Dikiz aynası, sağ, Dış dikiz aynası kapağı > Çizik

Çamurluk, sağ, Çamurluk, sağ > Çizik
