Rapor Tarihi: 30.04.2025 11:57 Bayi No: 0601 Sayfa: 1/11  
Rapor No: 06-01-1369166 Araç Giriş Tarihi: 30.04.2025 11:03 Araç Çıkış Tarihi: 30.04.2025 11:57  
Mersis No: 0309073518100001

# Full Plus Ekspertiz

## 06DKS141

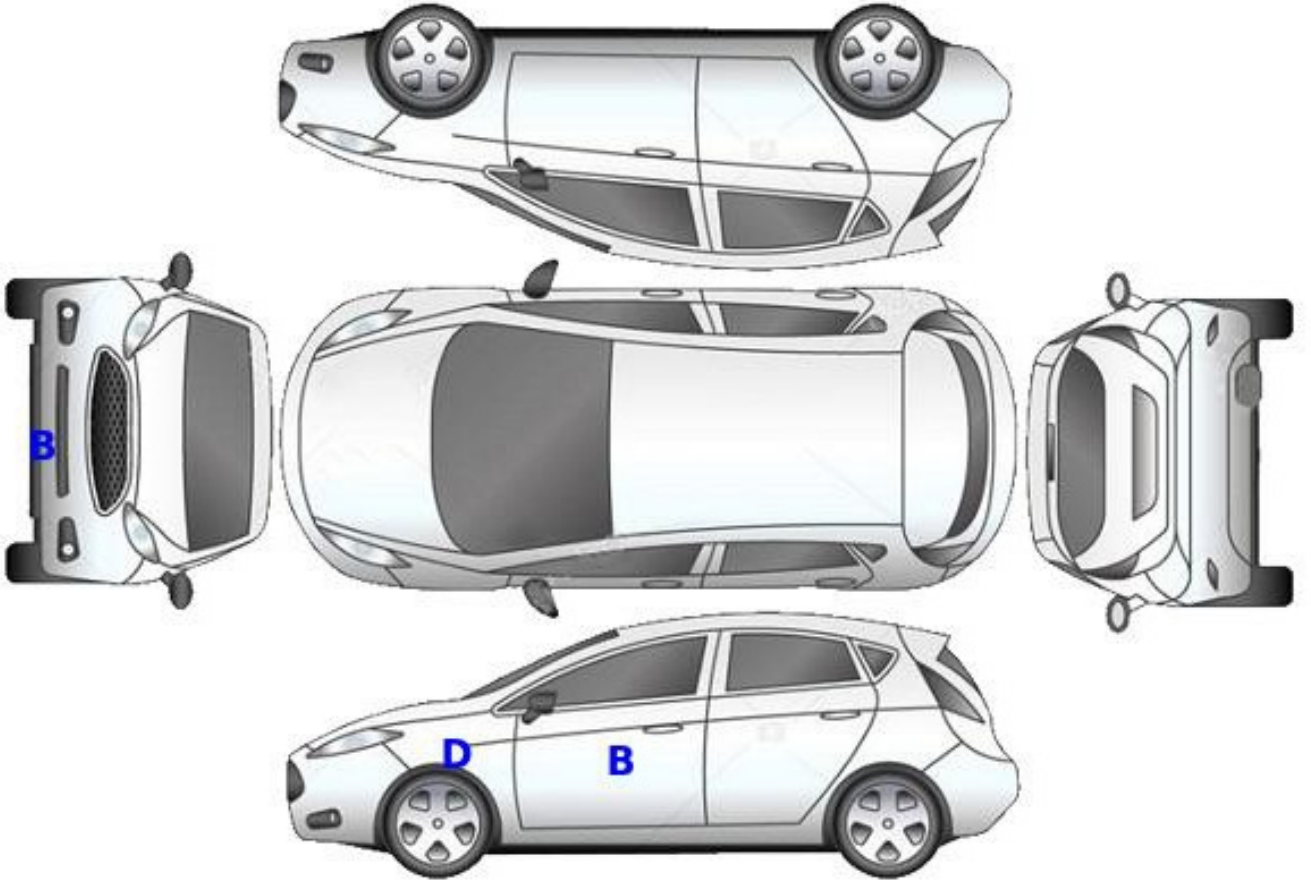
## Kaporta Kontrolü(Değişmiş Boyanmış kontrolü)

**B: Boyalı**

**B/2: Lokal Boyalı**

**D: Değişmiş**

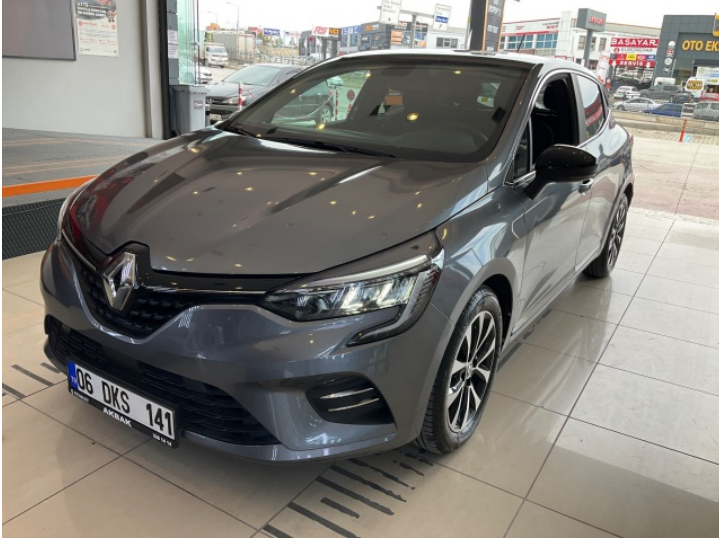
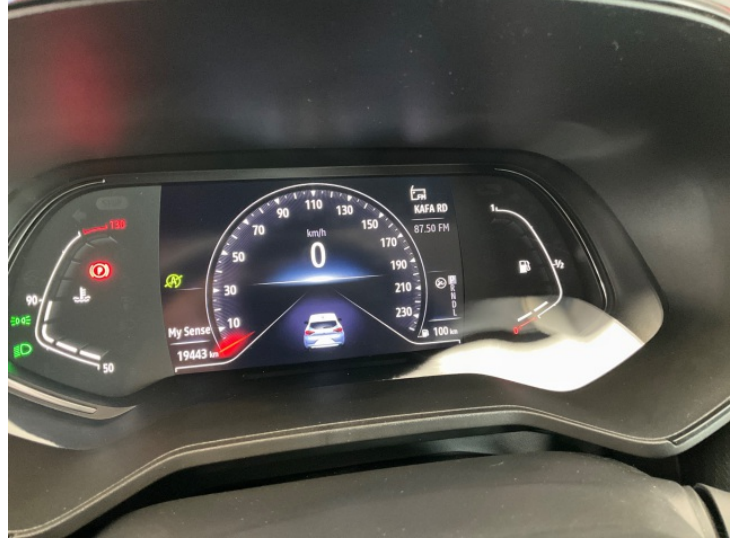
## Araç Resimleri

Marşbiyel, sağ, Marşbiyel, sağ  
> Çizik

Çamurluk, sağ arka, Çamurluk,  
sağ arka > Çizik

Çamurluk, sol arka, Çamurluk,  
sol arka > Çizik

Döşemeler/Kapaklar,  
Döşemeler/Kapaklar > Çizik

Döşemeler/Kapaklar, Tavan  
döşemesi > Yakıcı Madde ile  
Zarar Görmüş
