# Full Plus Ekspertiz

## 34GOC729

Renault Clio-V 1.0 TCe 90

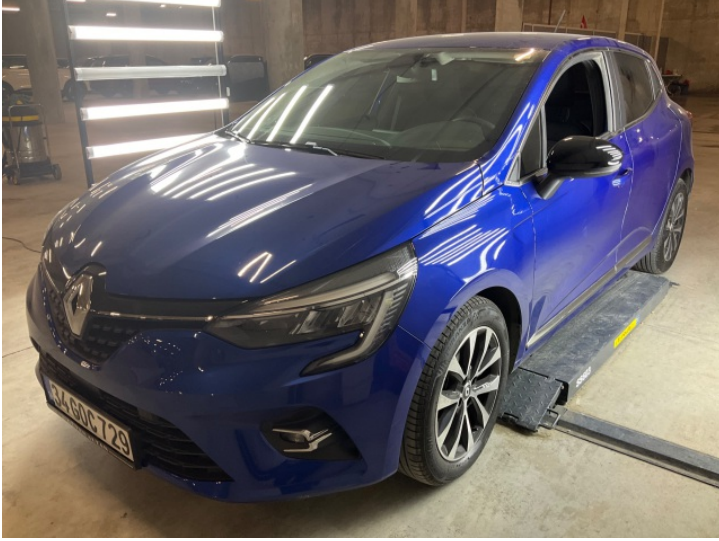
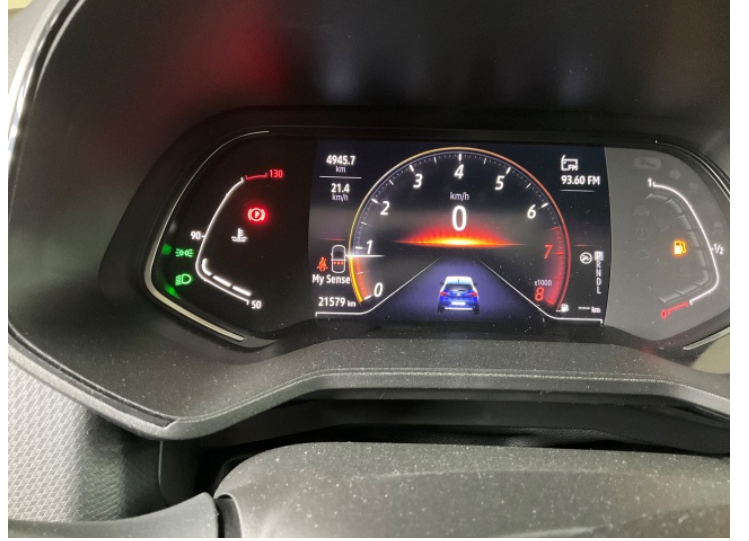
## Araç Resimleri

Tampon, ön, Ön tampon > Çizik

Farlar, Far camı, sol > Çizik

Tampon, arka, Arka tampon > Çizik

Çamurluk, sol arka, Çamurluk, sol arka > Çizik

Çamurluk, sağ, Çamurluk, sağ > Ezik
