Rapor Tarihi: 16.04.2025 14:20  
Rapor No: 06-01-2361628  
Mersis No: 0309073518100001

# Full Plus Ekspertiz

## 06COD818

## Araç Bilgileri

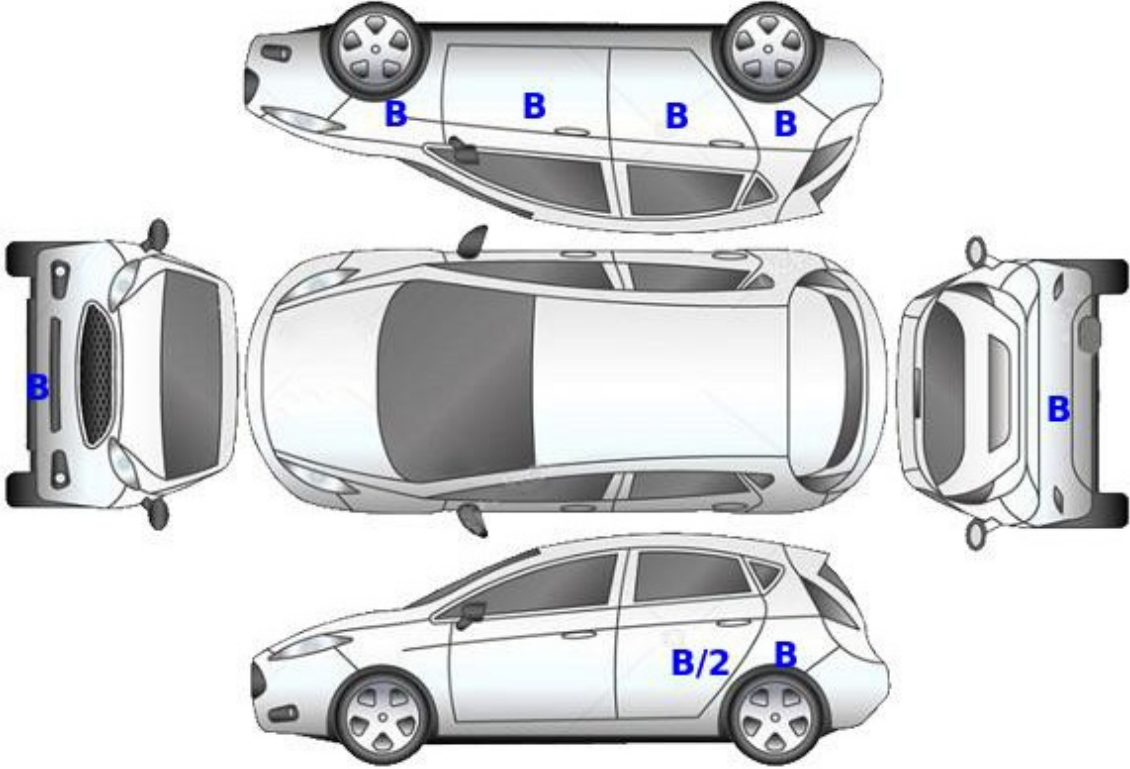
## Kaporta Kontrolü(Değişmiş Boyanmış kontrolü)

B: Boyalı

B/2: Lokal Boyalı

D: Değişmiş

| Parça Grubu | Parça ve Hasar |
|---|---|
| Kaporta | C-direk, sol - Boyalı |
| Marşbiyel, sağ | Marşbiyel, sağ - Boyalı |
| Kaporta | C-direk, sağ - Boyalı |
| Kaporta | B-direk, sağ - Boyalı |
| Kaporta | A-direk, sağ - Boyalı |
| Marşbiyel, sol | Marşbiyel, sol - Lokal Boya |
| Tavan | Sağ üst frangart - Lokal Boya |

Sağ arka kapı, sağ ön kapı , sağ ön çamurluk bağlantı vidaları işlemli - sökülmüş takılmış ,içi dışı boyalı işlemli. Kapı sol arka bağlantı civataları işlemli, kapı içinde standart dışı onarım mevcut.
