# Full Plus Ekspertiz

## 06DVF401

## Müşteri Bilgileri

| Rengi | GRİ | Model | Clio |

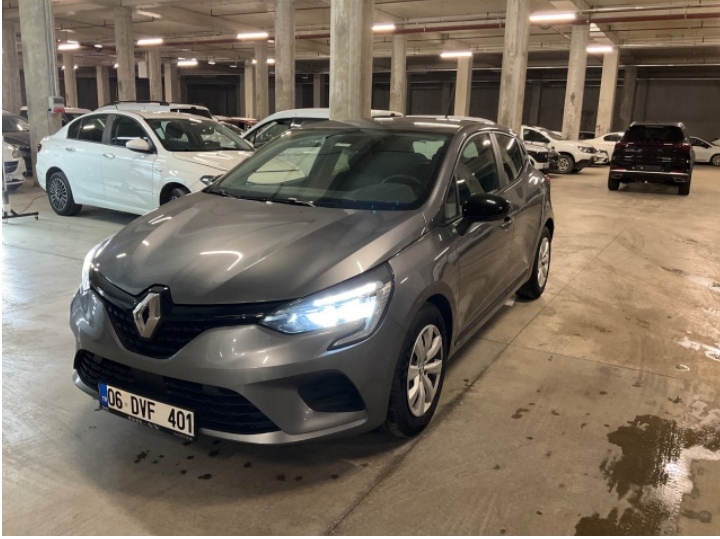
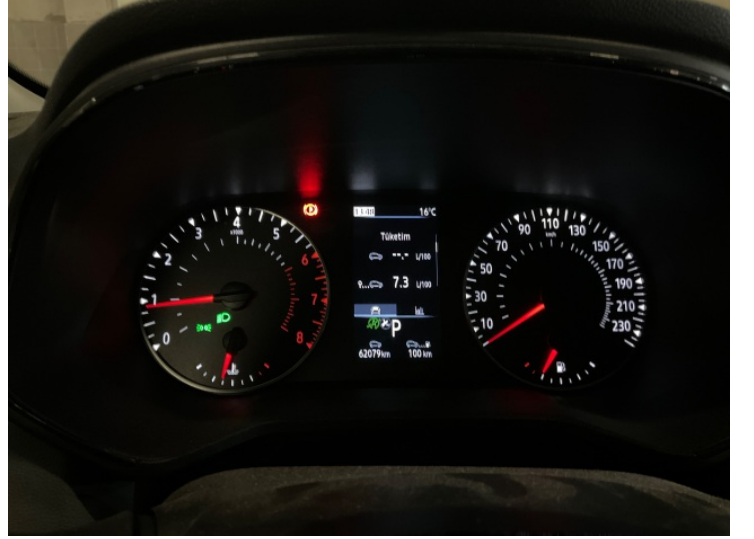
## Araç Resimleri

## Çizik

Tampon, arka, Arka tampon > Çizik

Dikiz aynası, sol, Dış dikiz aynası kapağı > Çizik

Tampon, ön, Ön tampon > Çizik

## Vuruk

Marşbiyel, sağ, Marşbiyel, sağ > Ezik

Kapı, sağ ön, Kapı, sağ ön > Ezik
