Rapor Tarihi: 12.05.2025 12:01 Bayi No: 0603 Sayfa: 1/10  
Rapor No: 06-03-1373532 Araç Giriş Tarihi: 12.05.2025 11:26 Araç Çıkış Tarihi: 12.05.2025 12:01  
Mersis No: 0309073518100001

# Full Plus Ekspertiz

## 06DKE896

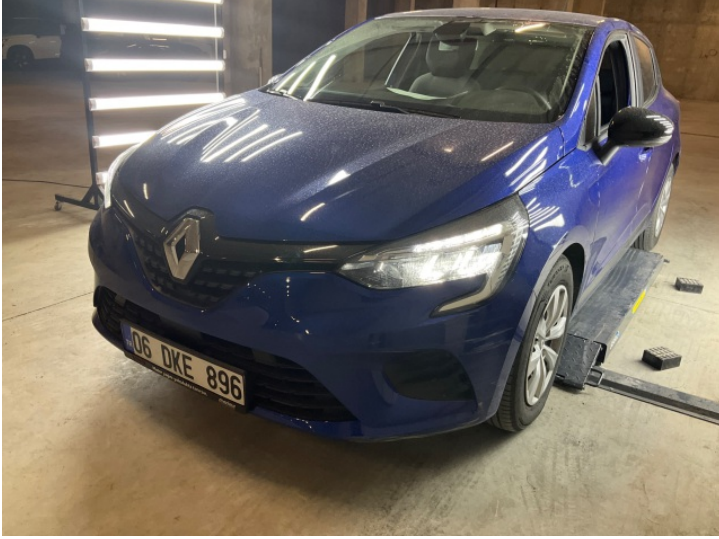
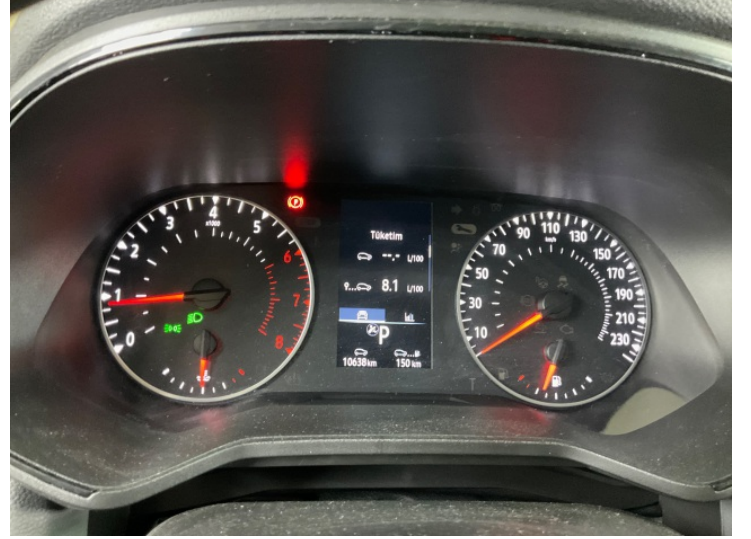
## Araç Resimleri

## Çizik

Farlar, Far camı, sol >  
Çizik

Dikiz aynası, sağ, Dış dikiz  
aynası kapağı > Çizik

Çamurluk, sol arka, Çamurluk,  
sol arka > Çizik

Kapı, sol ön, Kapı, sol ön >  
Çizik

Kapı, sol arka, Kapı, sol arka >  
Çizik

Tampon, ön, Ön tampon >  
Çizik
