# Full Plus Ekspertiz

## 06DVR216

## Araç Bilgileri

| Model | Clio | İlk Tescil Tarihi | 27-07-2023 |

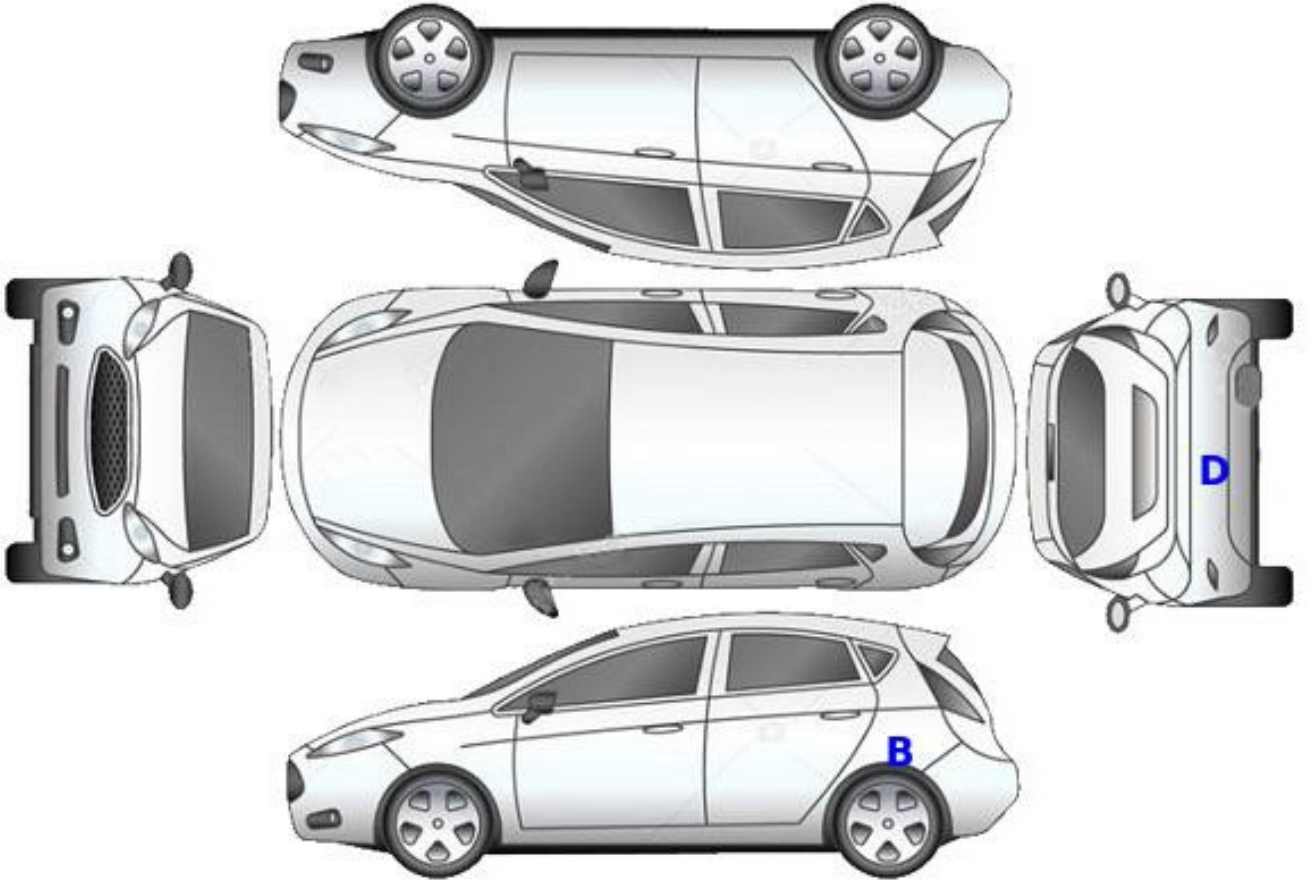
## Kaporta Kontrolü(Değişmiş Boyanmış kontrolü)

**B: Boyalı**

**B/2: Lokal Boyalı**

**D: Değişmiş**

Marşbiyel, sol - Lokal Boya  
Sol Üst Frangart - Lokal Boya

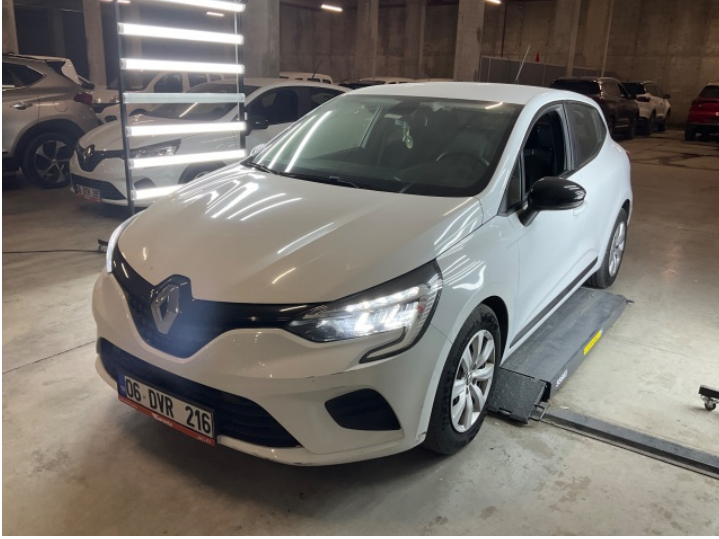
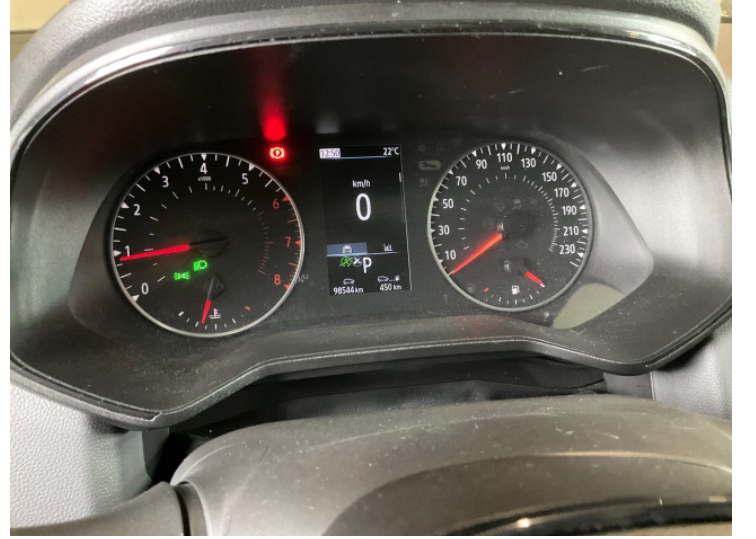
## Araç Resimleri

Marşbiyel, sol, Marşbiyel, sol > Çizik

Tampon, ön, Ön tampon > Çizik

Kapı, sol arka, Kapı, sol arka > Ezik
