# Full Plus Ekspertiz

## 06DYH541

| Plaka | 06DYH541 | Şanzıman Tipi | Otomatik |
| Marka | Renault | Motor Hacmi | 999cc |

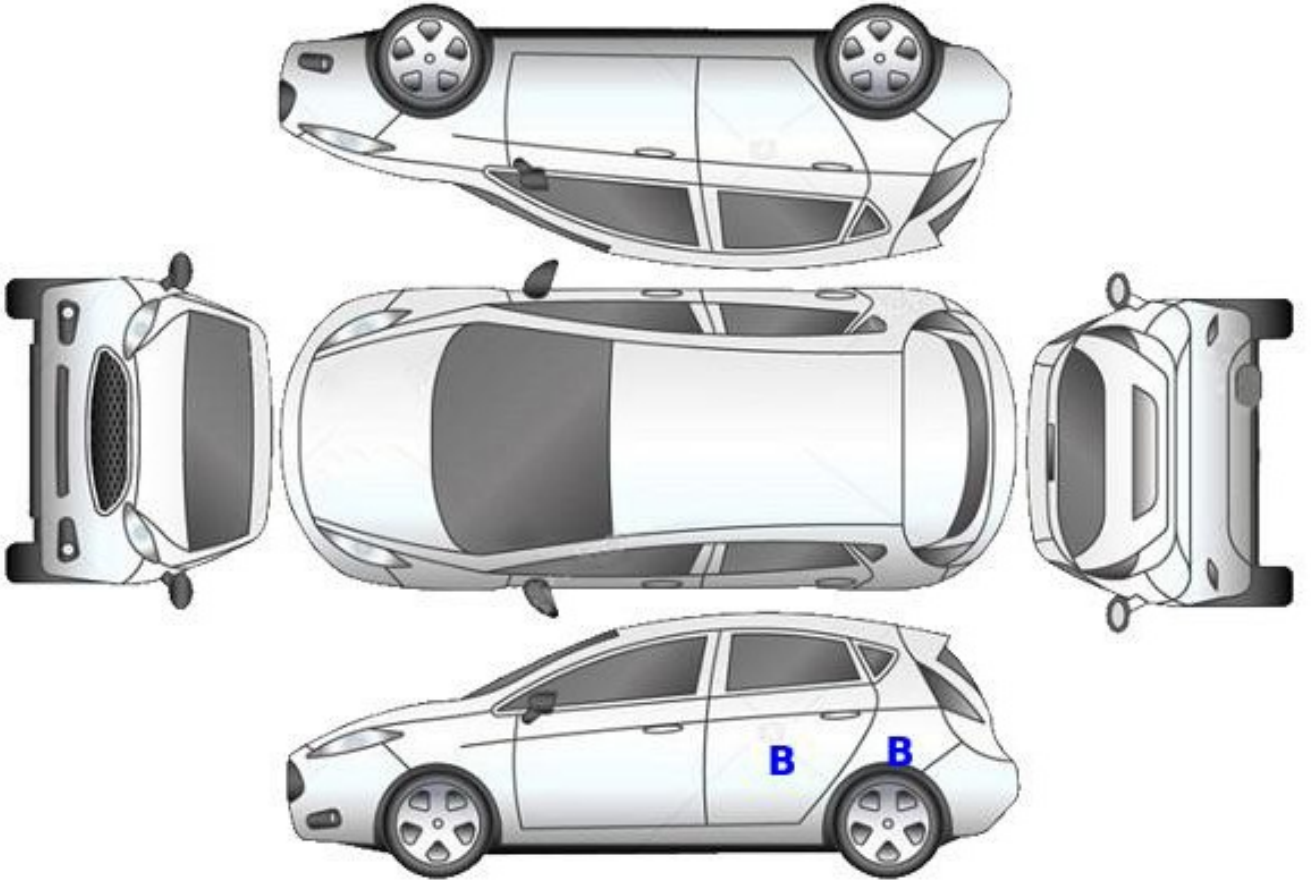
## Kaporta Kontrolü(Değişmiş Boyanmış kontrolü)

**B: Boyalı**

**B/2: Lokal Boyalı**

**D: Değişmiş**

Marşbiyel, sol - Lokal Boya

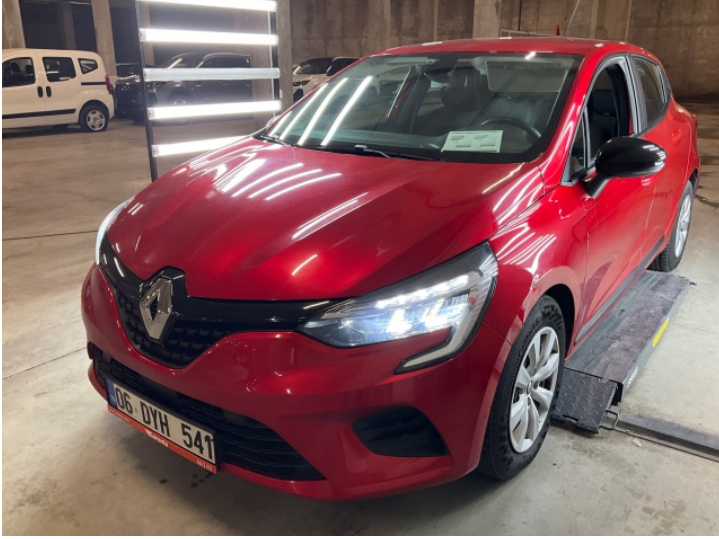
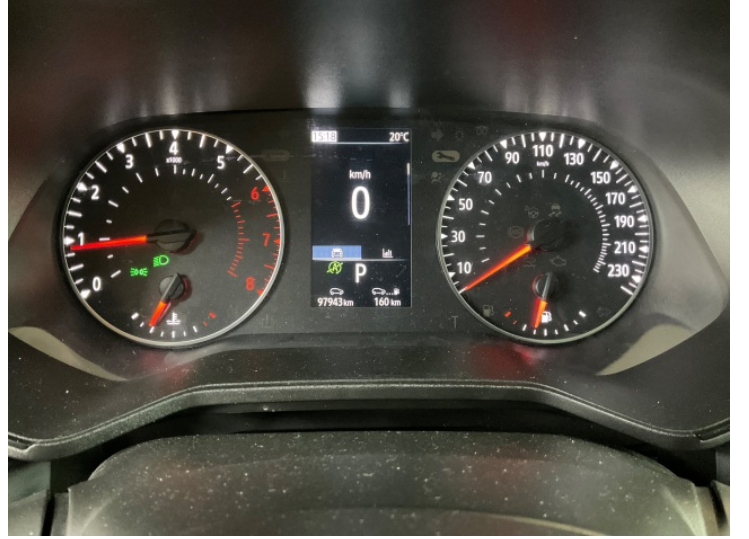
## Araç Resimleri

## Çizik

Dikiz aynası, sağ, Dış dikiz aynası kapağı > Çizik

Kapı, sağ arka, Kapı, sağ arka > Çizik

Çamurluk, sağ arka, Çamurluk, sağ arka > Çizik

Tampon, ön, Ön tampon > Çizik
