# Mobil Ekspertiz

## 06DKG321

## Araç Bilgileri

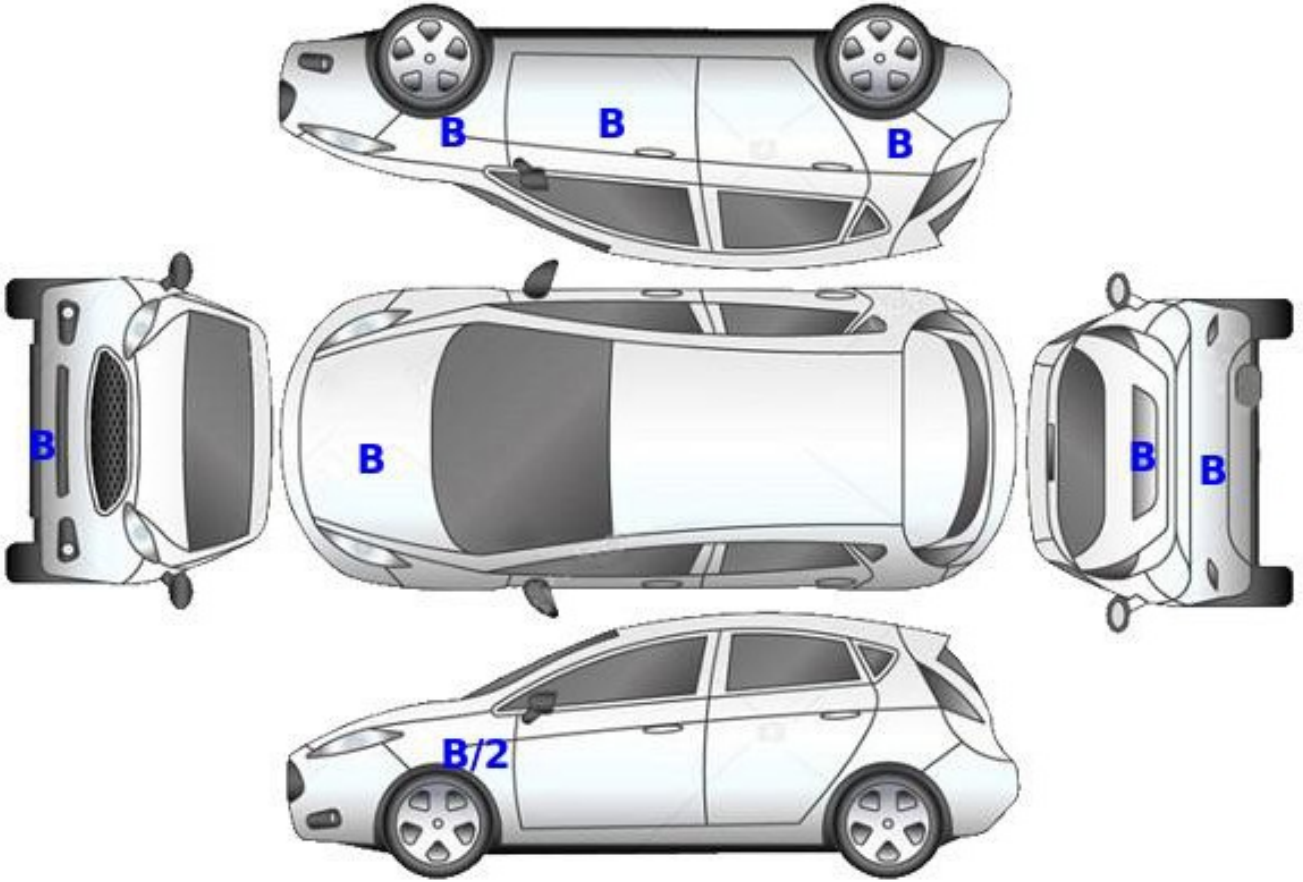
## Kaporta Kontrolü(Değişmiş Boyanmış kontrolü)

B: Boyalı

B/2: Lokal Boyalı

D: Değişmiş

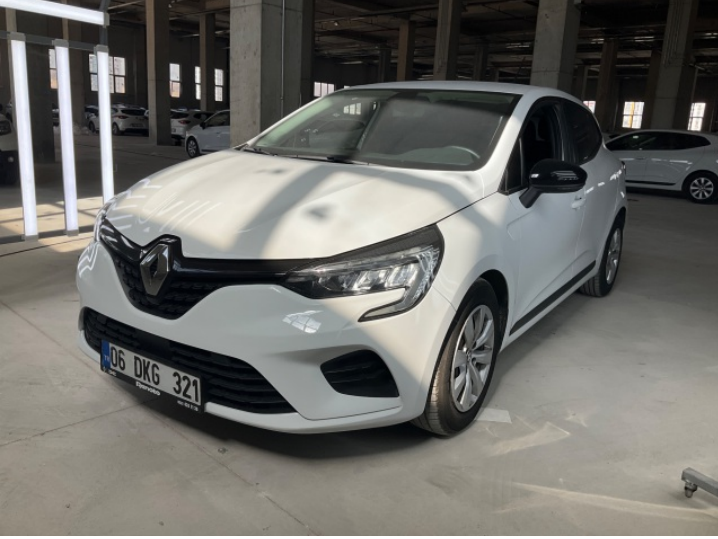
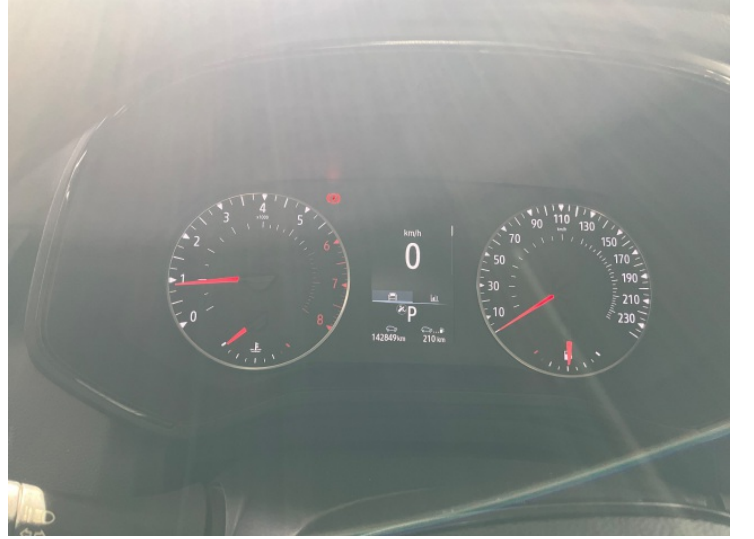
## Araç Resimleri

Döşemeler/Kapaklar,  
Döşemeler/Kapaklar > Çizik

Motor kaputu, Motor kaputu > Ezik

Çamurluk, sol arka, Çamurluk,  
sol arka > Ezik

Sağ ön kapı vidalarında oynama mevcut. Muhtelif yerlerinde ezik, çizik ve taş izleri mevcut.
