Rapor Tarihi: 07.10.2025 11:29 Bayi No: 0603 Sayfa: 1/6  
Rapor No: 06-03-1423914 Araç Giriş Tarihi: 07.10.2025 11:06 Araç Çıkış Tarihi: 07.10.2025 11:29  
Mersis No: 0309073518100001

# Mobil Ekspertiz

## 06DKG332

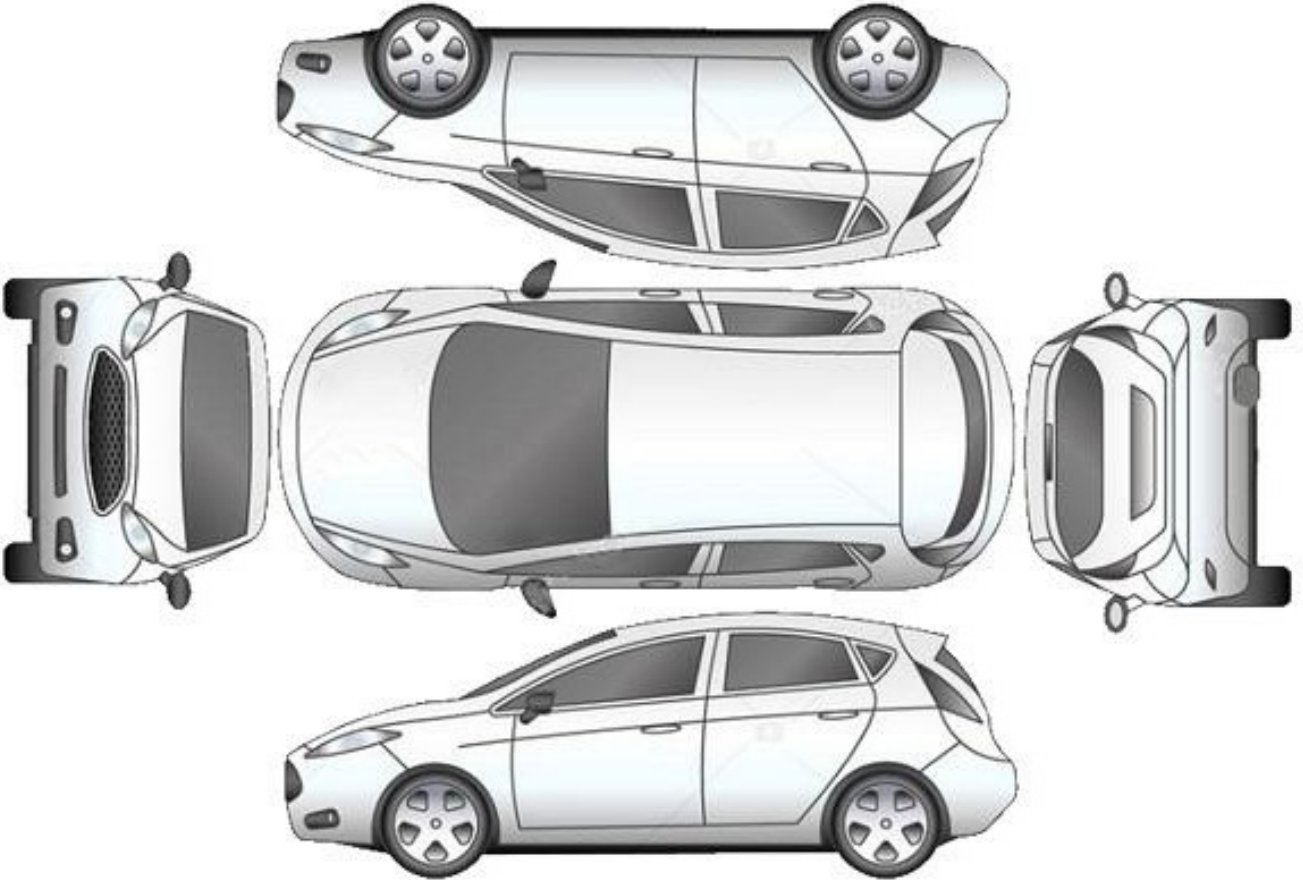
## Kaporta Kontrolü(Değişmiş Boyanmış kontrolü)

\*\*\*Araçta değişmiş ve boyanmış parça bulunmamaktadır\*\*\*

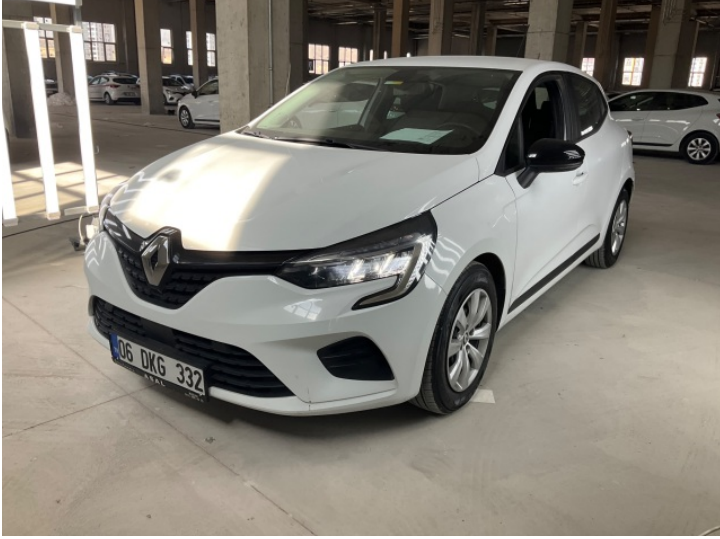
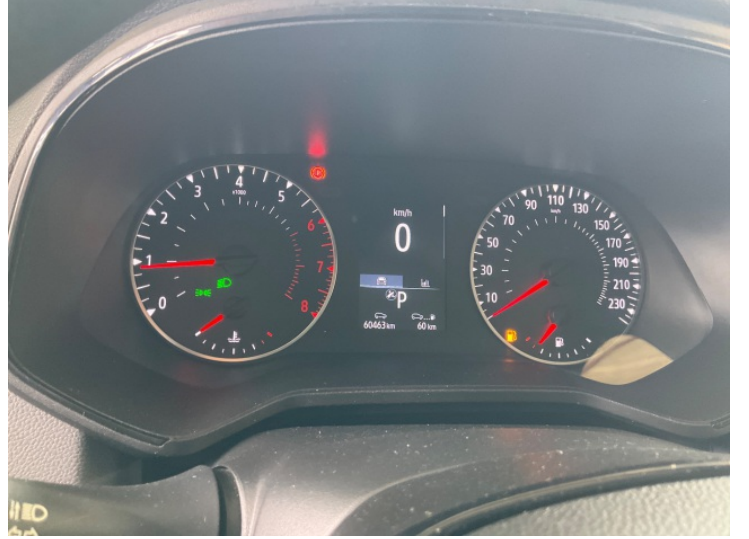
## Araç Resimleri

Dikiz aynası, sol, Dış dikiz aynası kapağı > Çizik

Kaporta, B-direk, sol > Çizik

Çamurluk, sol, Çamurluk, sol > Rötüş

Tampon, arka, Arka tampon > Rötüş

Tampon, arka, Arka tampon > Hasarlı

Çamurluk, sol arka, Çamurluk, sol arka > Standart Dışı Onarım

Araç ilk marşta sesli ve titreyerek çalışıyor. Araç genelinde rötüş boya ları mevcuttur. Muhtelif yerlerinde ezik, çizik ve taş izleri mevcut.
