# Full Plus Ekspertiz

## 06DYH368

## Kontrol Listesi

Renault Clio-V 1.0 TCe 90

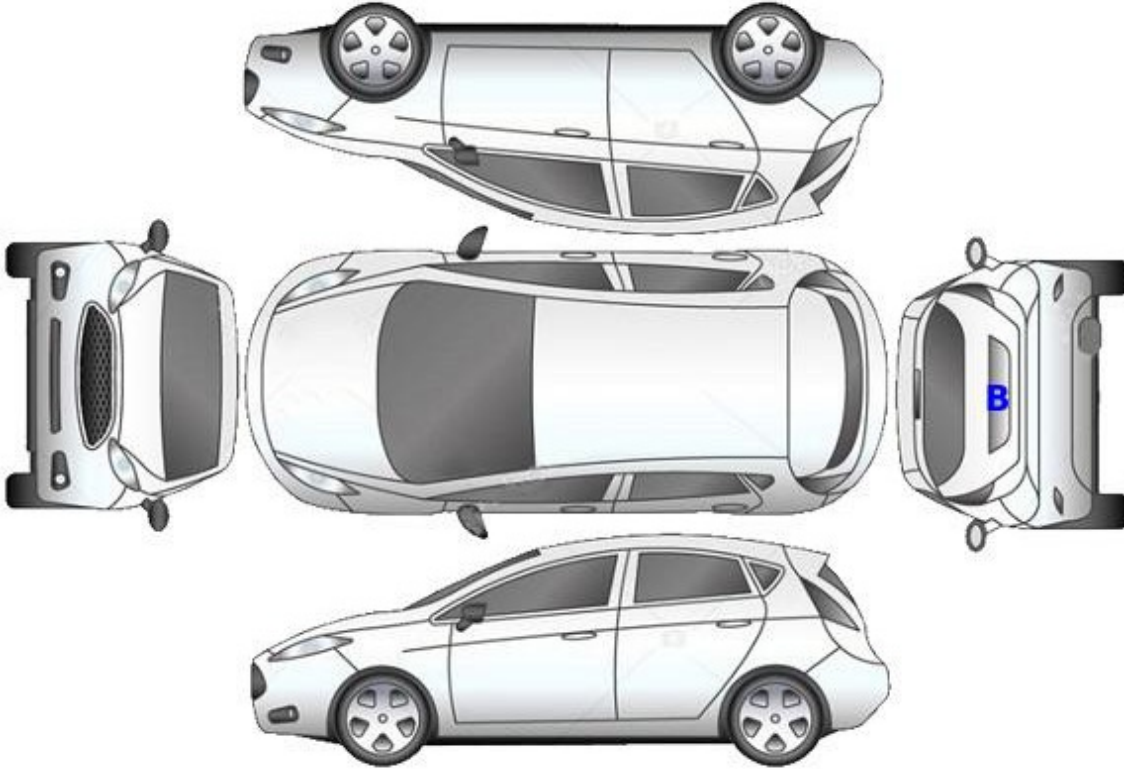
## Kaporta Kontrolü(Değişmiş Boyanmış kontrolü)

B: Boyalı

B/2: Lokal Boyalı

D: Değişmiş

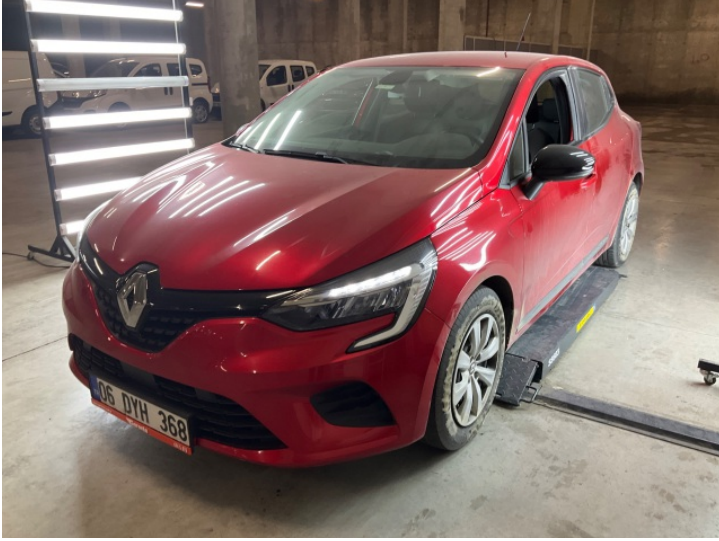
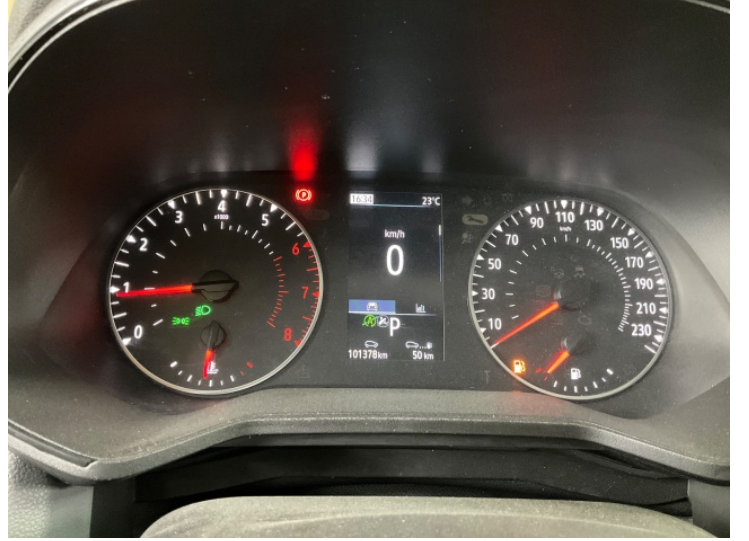
## Araç Resimleri

Tampon, arka, Arka tampon > Çizik

Tampon, ön, Ön tampon > Çizik

Çamurluk, sağ arka, Çamurluk, sağ arka > Ezik

Kapı, sol arka, Kapı, sol arka > Ezik

Marşbiyel, sol, Marşbiyel, sol > Ezik
