# Mobil Ekspertiz

## 06DKE672

## Araç Bilgileri

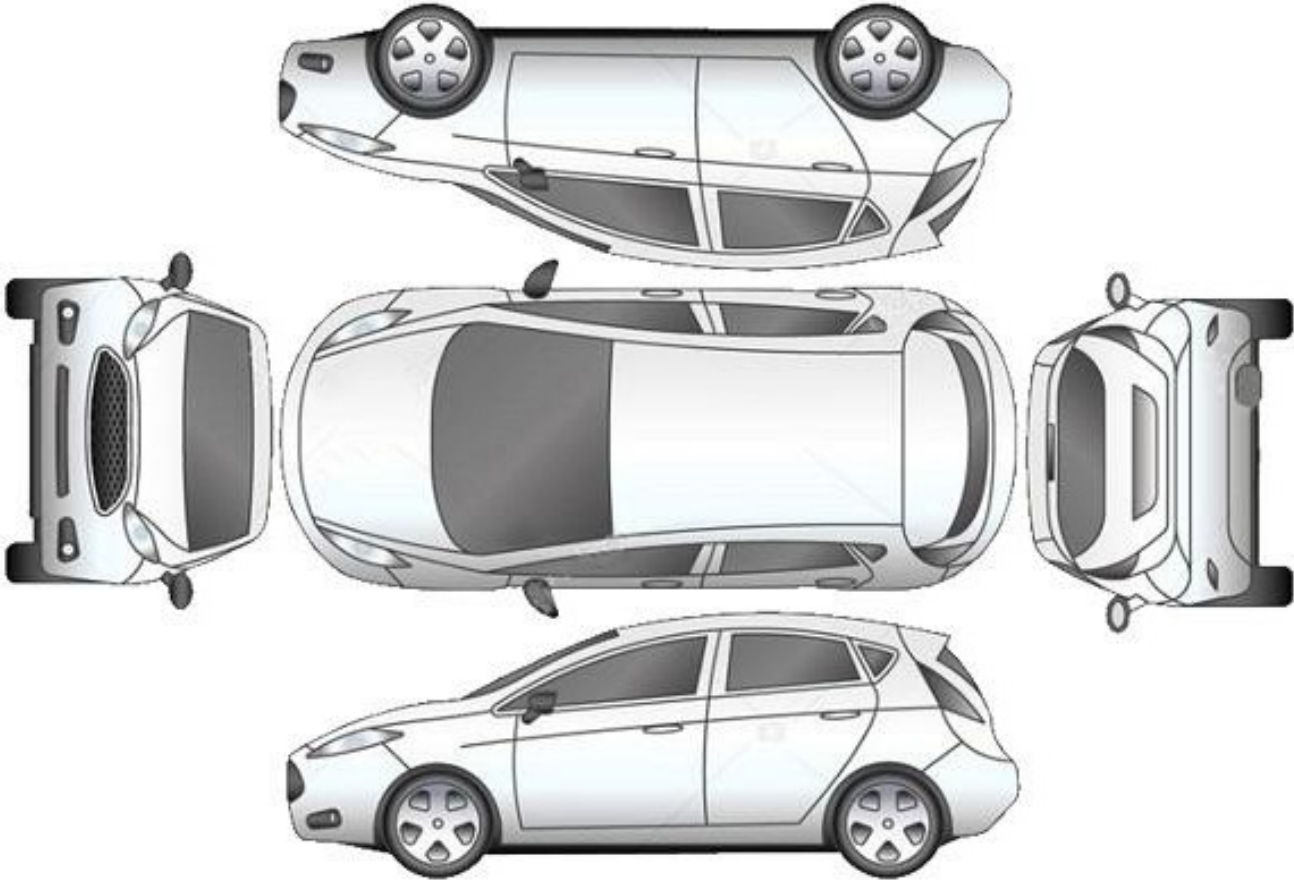
## Kaporta Kontrolü(Değişmiş Boyanmış kontrolü)

\*\*\*Araçta değişmiş ve boyanmış parça bulunmamaktadır\*\*\*

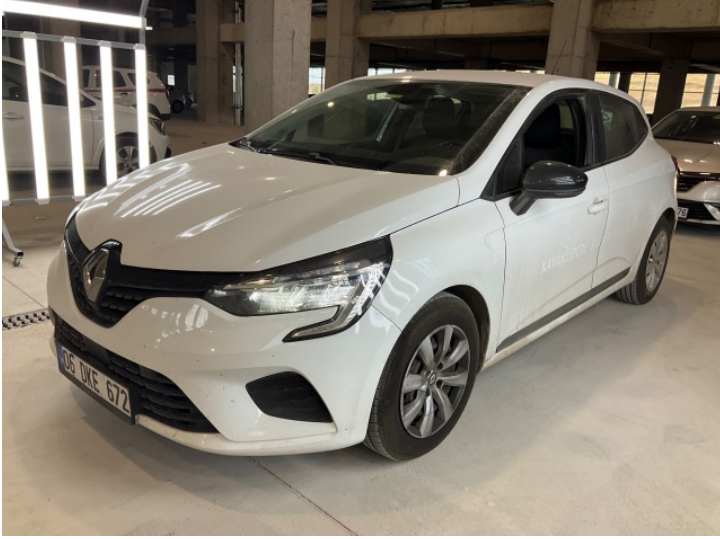
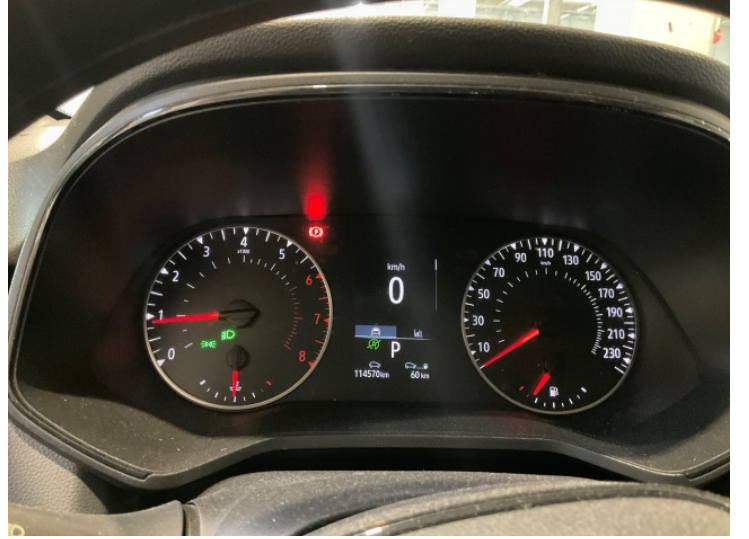
## Araç Resimleri

Tampon, arka, Arka tampon >  
Çizik

Taban, Paspaslar >  
Hasarlı

Taban, Taban halısı > Yakıcı  
Madde ile Zarar Görmüş

Döşemeler/Kapaklar,  
Döşemeler/Kapaklar >  
Kirlenmiş
