Mobil Ekspertiz

Plaka	06DKG324	Şanzıman Tipi	Otomatik
KM	135370	Yakıt Cinsi	Benzin
Şase	VF1RJA00570410814	Motor Gücü	66 kw
Ruhsat Motor No	H4DE470U426929	Motor Hacmi	999cc
Marka	Renault	Rengi	BEYAZ
Model	Clio	İlk Tescil Tarihi	09-01-2023
Sonraki Muayene Tar.	23-12-2025	Model Yılı	2022
Sonraki Egzoz Mua. Tar.	23-12-2025	Araç Tipi	Hatchback
Ruhsat Sahibi	TAN OTO MOTORLU ARAÇLAR	Kapı Sayısı	5 Kapı

Kaporta Kontrolü(Değişmiş Boyanmış kontrolü)

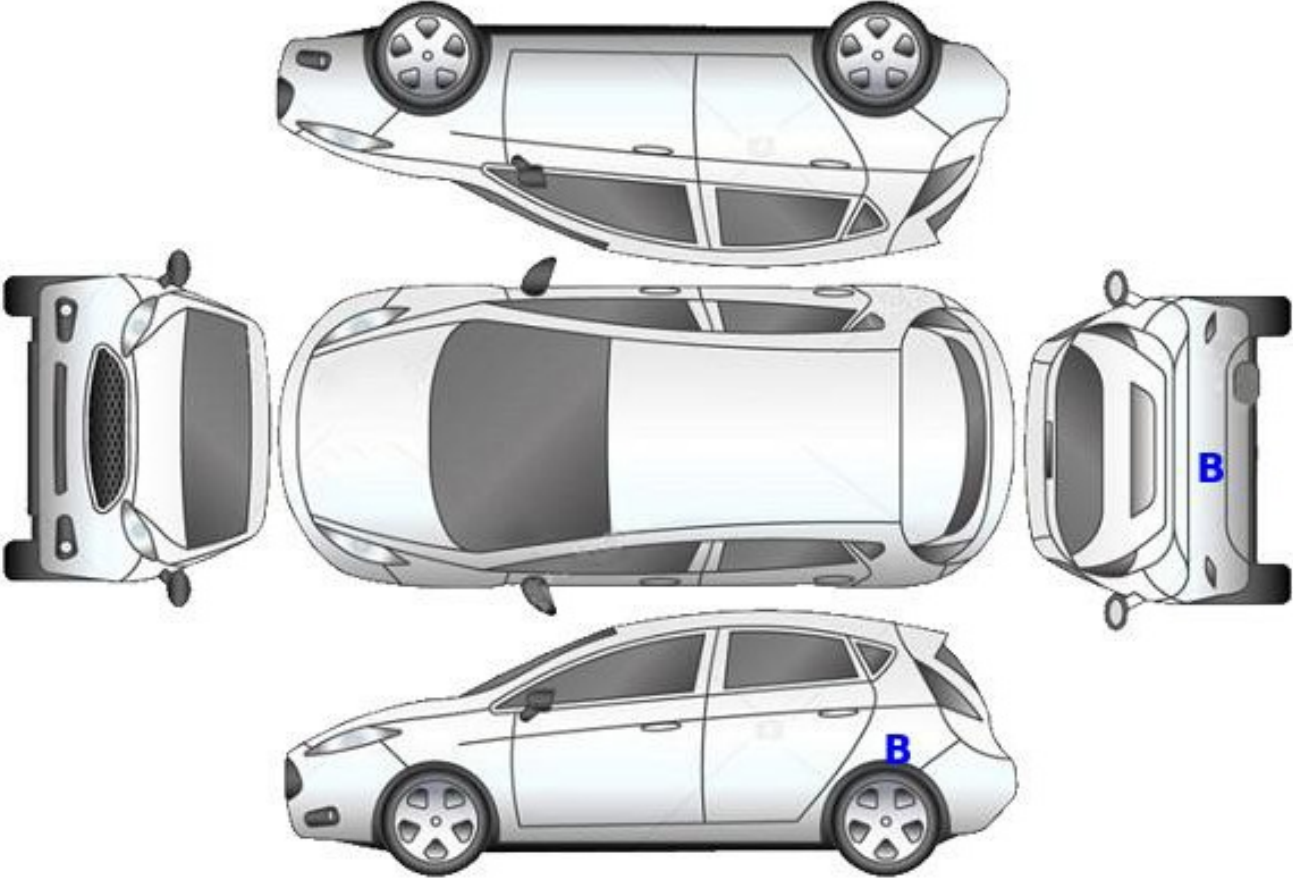
B: Boyalı

B/2: Lokal Boyalı

D: Değişmiş

Marşbiyel, sol - Lokal Boya
Sol Üst Frangart - Lokal Boya

Sol arka kapı ve sol C direğe boya tozu gelmiş. Araç genelinde ezik, çizik ve logo mevcut.

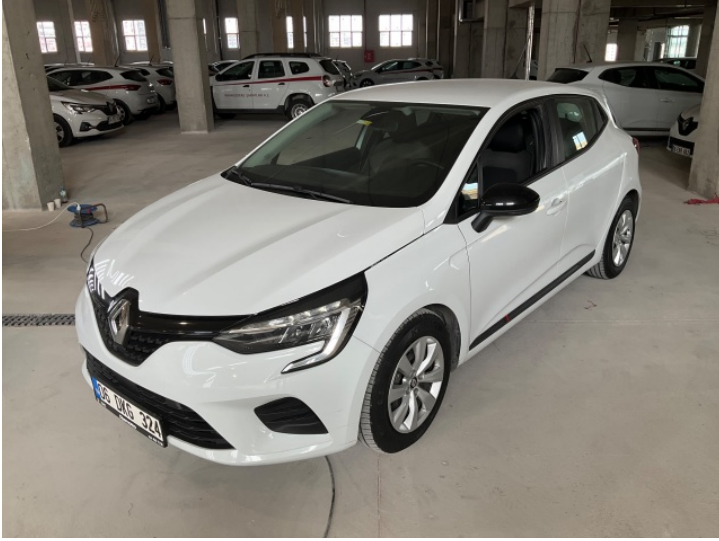
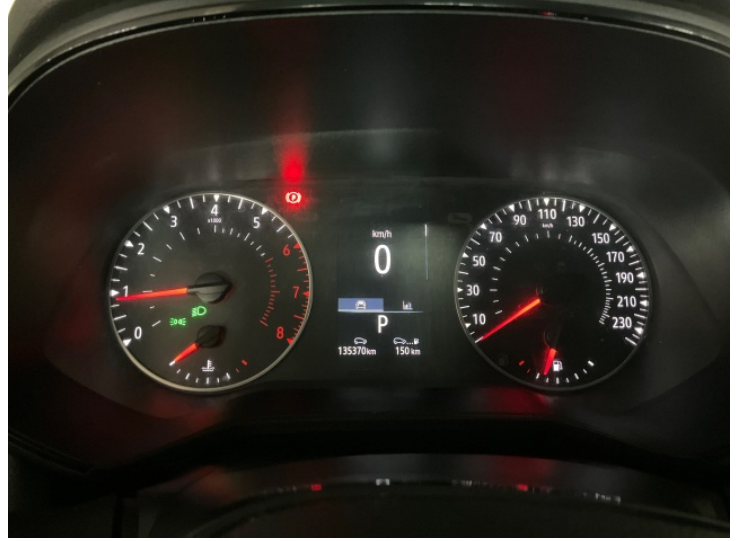
Araç Resimleri

Çizik

Tampon, arka, Arka tampon > Çizik

Tampon, ön, Ön tampon > Çizik

Vuruk

Motor kaputu, Motor kaputu > Ezik

Tavan, Tavan > Ezik
