# Mobil Ekspertiz

## 06DKG348

## Araç Bilgileri

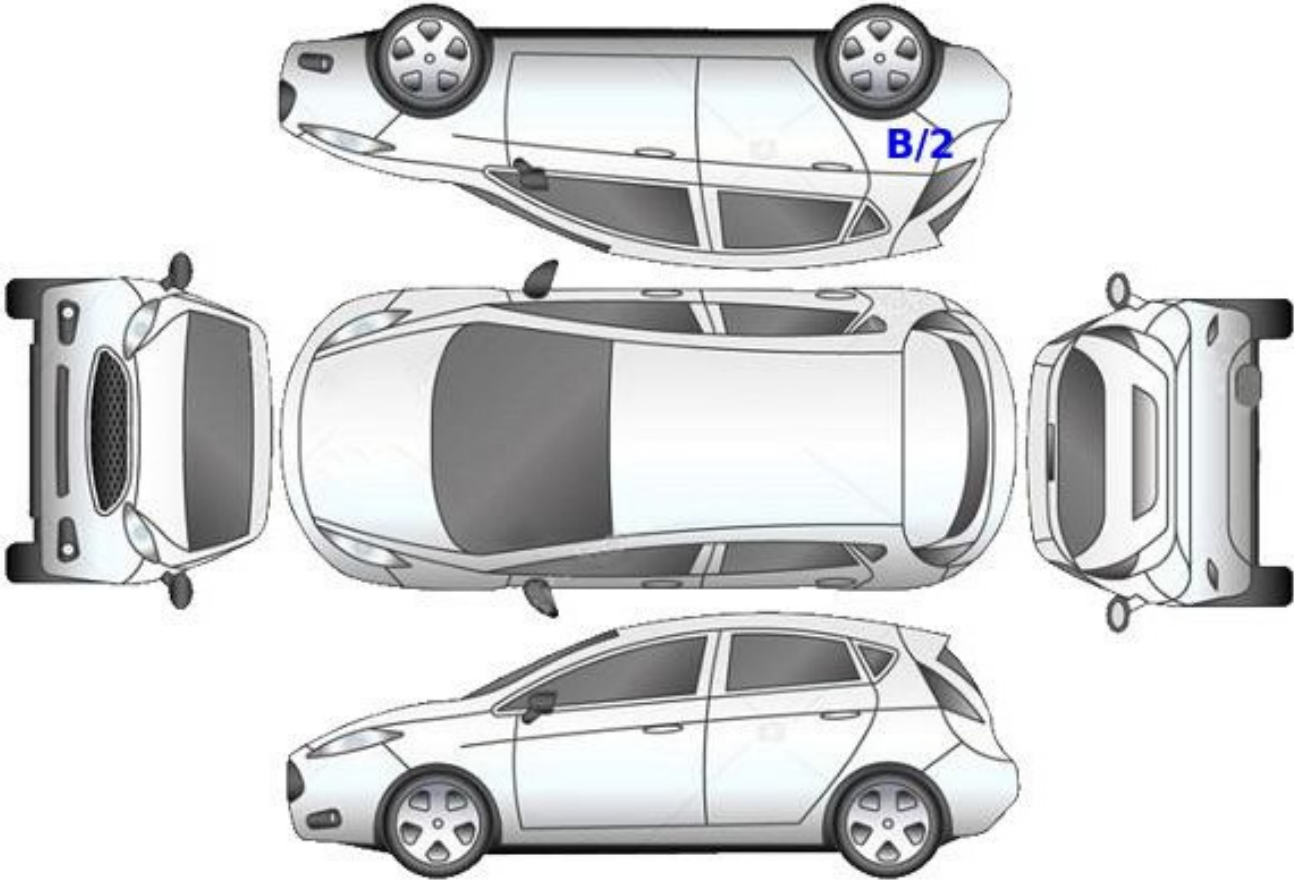
## Kaporta Kontrolü(Değişmiş Boyanmış kontrolü)

B: Boyalı

B/2: Lokal Boyalı

D: Değişmiş

| Parça Grubu | Parça ve Hasar |
|---|---|
| Kaporta | C-direk, sağ - Boyalı |
| Marşbiyel, sağ | Marşbiyel, sağ - Değişmiş |
| Kaporta | A-direk, sağ - Lokal Boya |
| Kaporta | B-direk, sağ - Lokal Boya |

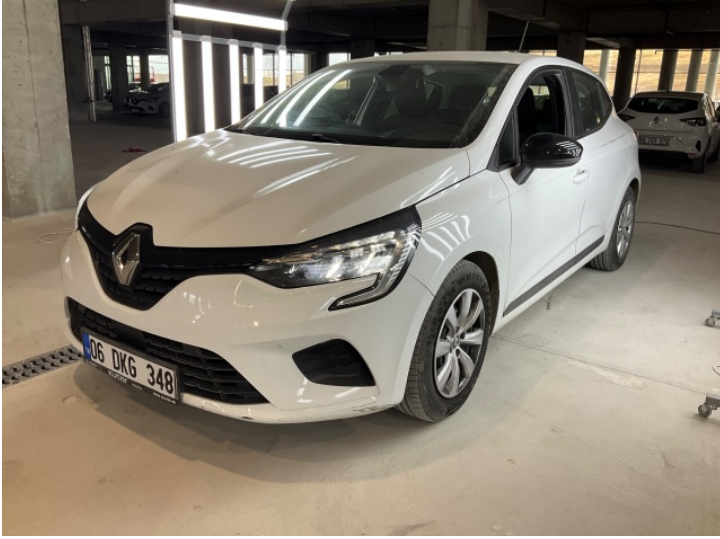
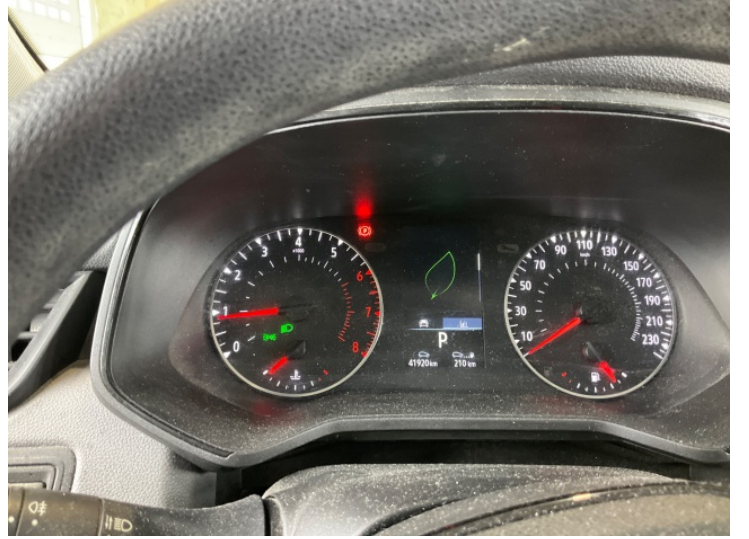
## Araç Resimleri

Tampon, ön, Ön tampon > Çizik

Çamurluk, sol, Çamurluk, sol > Çizik

Tampon, arka, Arka tampon > Çizik

Çamurluk, sol arka, Çamurluk, sol arka > Ezik

Muhtelif yerlerinde ezik, çizik ve taş izleri mevcut. Araçta genelinde logo etiket izleri mevcut. Pandizot askı tutamacı eksik yok. Sağ arka kapı sökülmüş takılmış.
