# Mobil Ekspertiz

**06DKG328**

## Araç Bilgileri

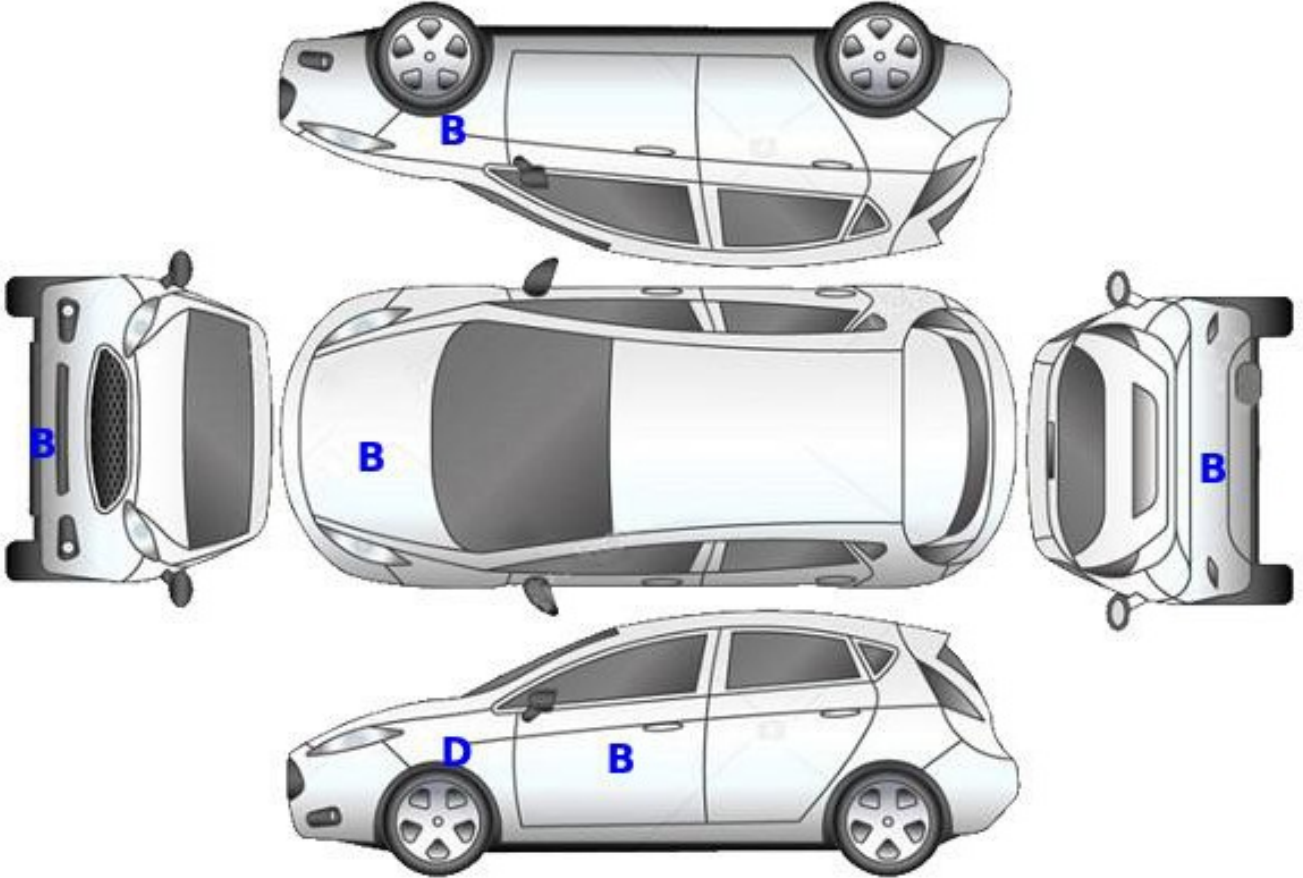
## Kaporta Kontrolü(Değişmiş Boyanmış kontrolü)

Sağ ön Çamurluk ve motor kapağı kaputu Civatalar işlemi

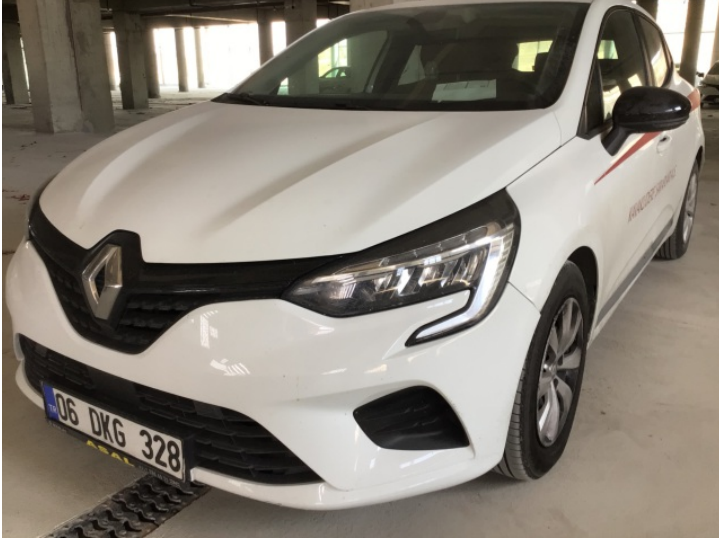
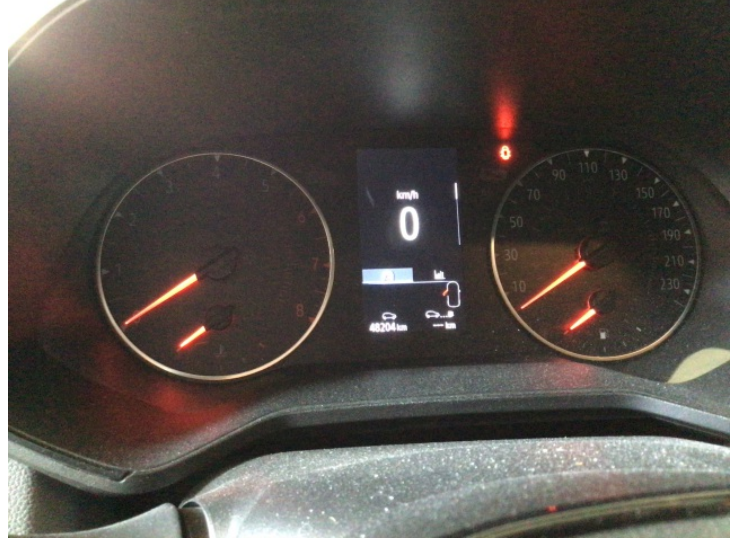
## Araç Resimleri

Dikiz aynası, sol, Dış dikiz aynası kapağı > Çizik

Tampon, arka, Arka tampon > Çizik

Tampon, ön, Ön tampon > Çizik
