Rapor Tarihi: 09.10.2025 14:17  
Rapor No: 06-04-1424727  
Mersis No: 0309073518100001

# Mobil Ekspertiz

## 06DKG269

## Araç Bilgileri

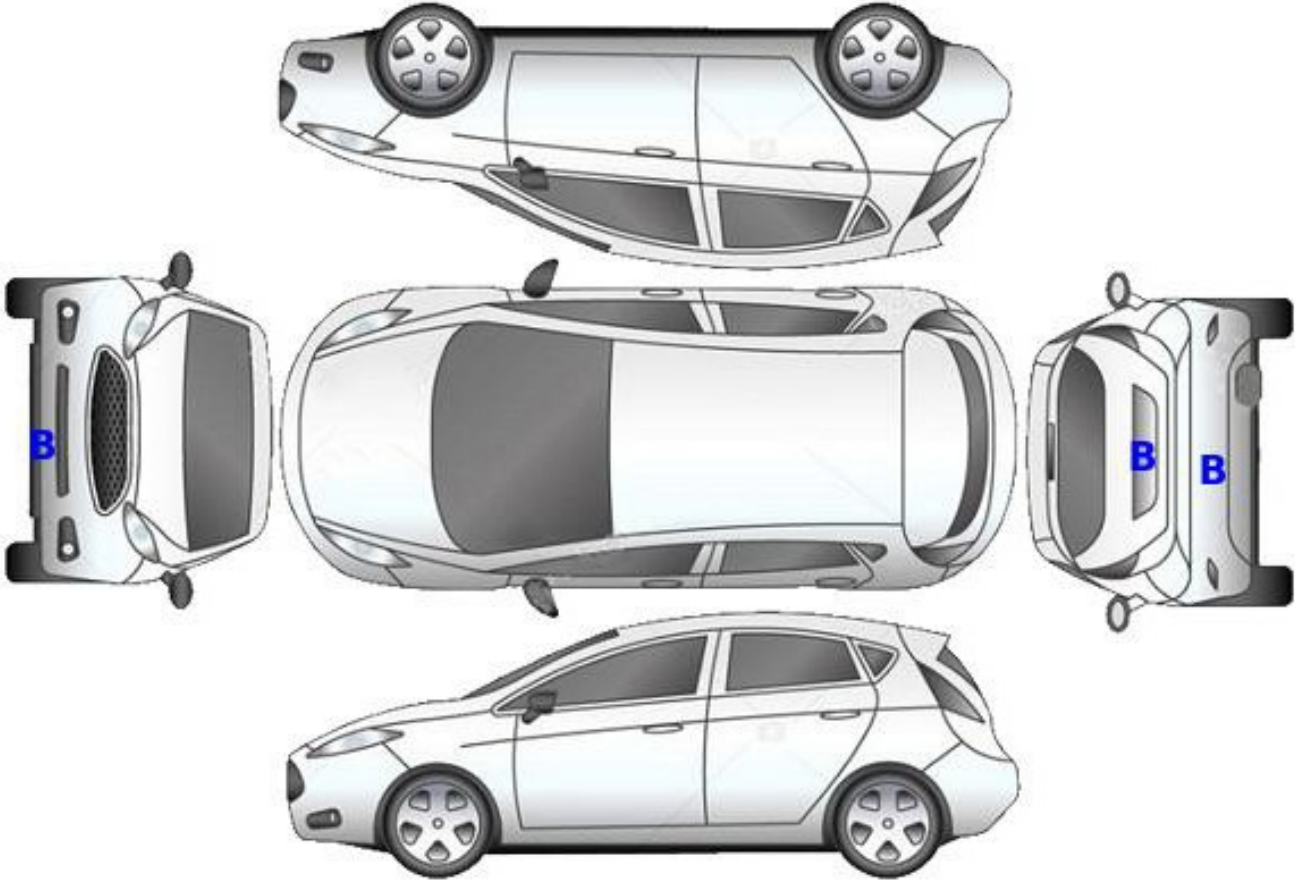
## Kaporta Kontrolü(Değişmiş Boyanmış kontrolü)

B: Boyalı

B/2: Lokal Boyalı

D: Değişmiş

Araç genelinde ezik, çizik ve logo mevcut. Arka panel işlem görmüş.

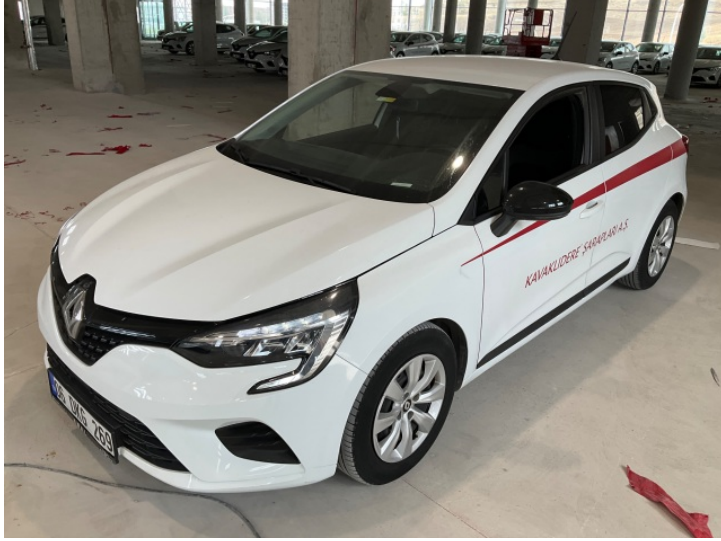
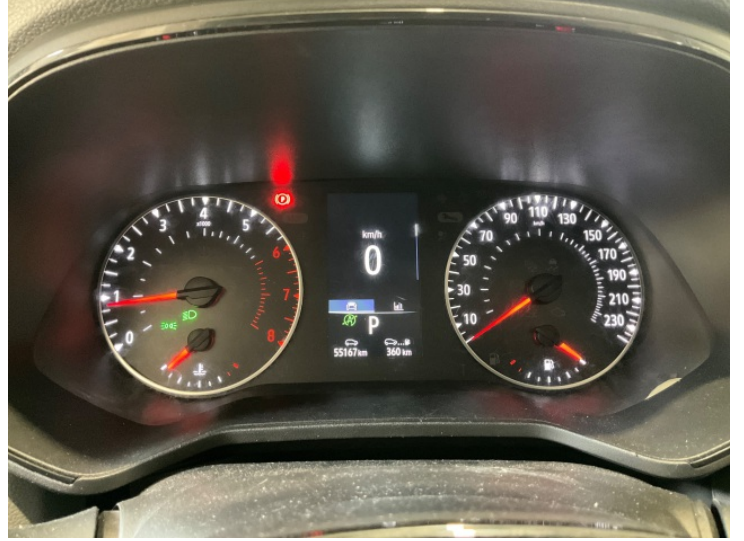
## Araç Resimleri

## Vuruk

Tampon, arka, Arka tampon > Vuruk

Kapı, sol arka, Kapı, sol arka > Ezik

Marşbiyel, sol, Marşbiyel, sol > Ezik

Çamurluk, sol arka, Çamurluk, sol arka > Ezik

Tavan, Tavan > Ezik

Tampon, ön, Ön tampon > Vuruk
