Rapor Tarihi: 10.10.2025 12:16  
Rapor No: 06-04-2425038  
Mersis No: 0309073518100001

# Mobil Ekspertiz

## 06DKG265

## Araç Bilgileri

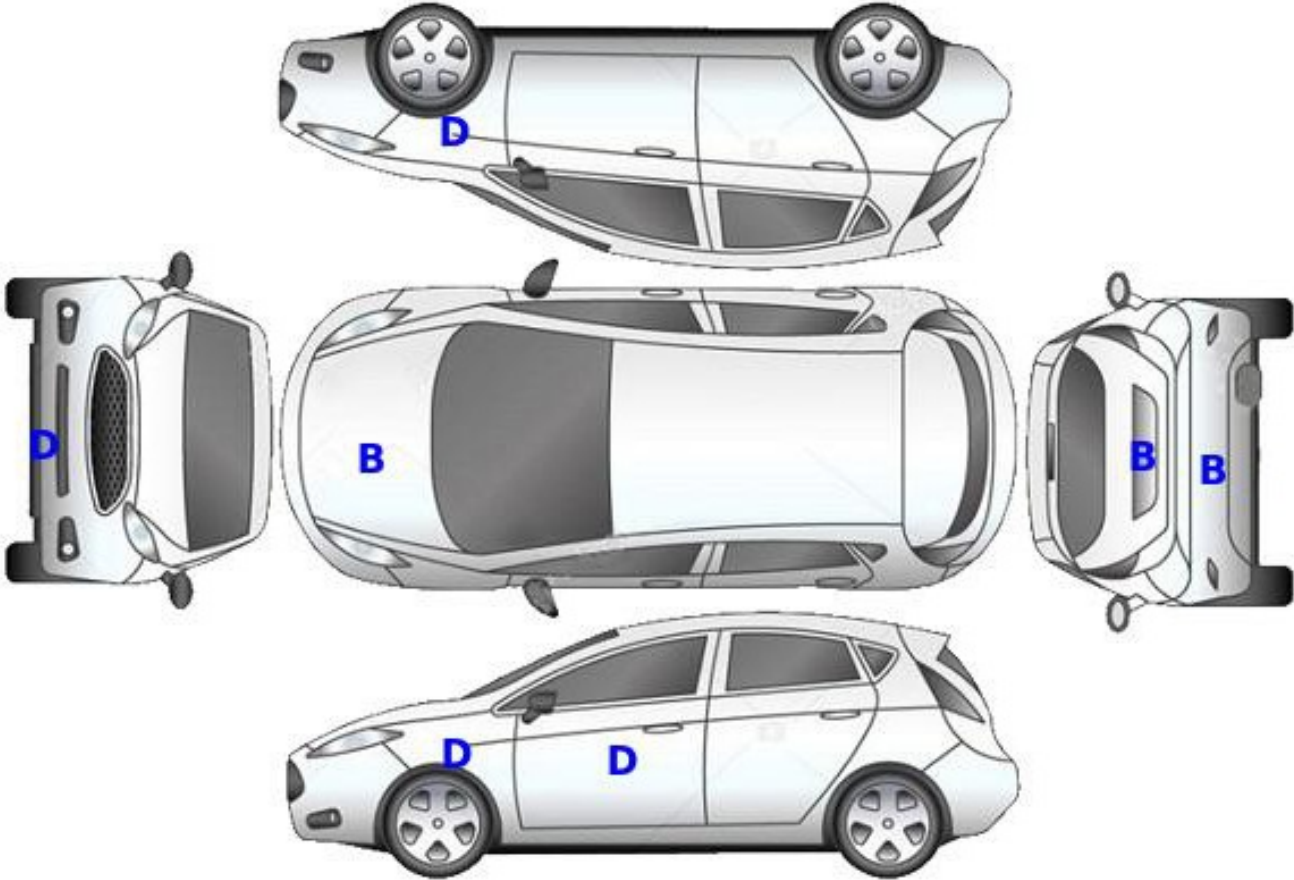
## Kaporta Kontrolü(Değişmiş Boyanmış kontrolü)

B: Boyalı

B/2: Lokal Boyalı

D: Değişmiş

Sağ podye sacı işlem görmüş. Ön panel işlem görmüş. Motor kaputu civataları işlem görmüş. Araç genelinde ezik, çizik ve logo mevcut.

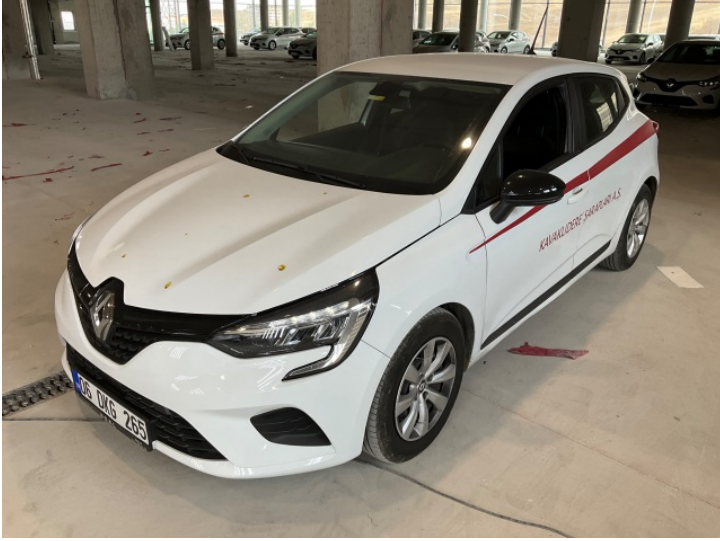
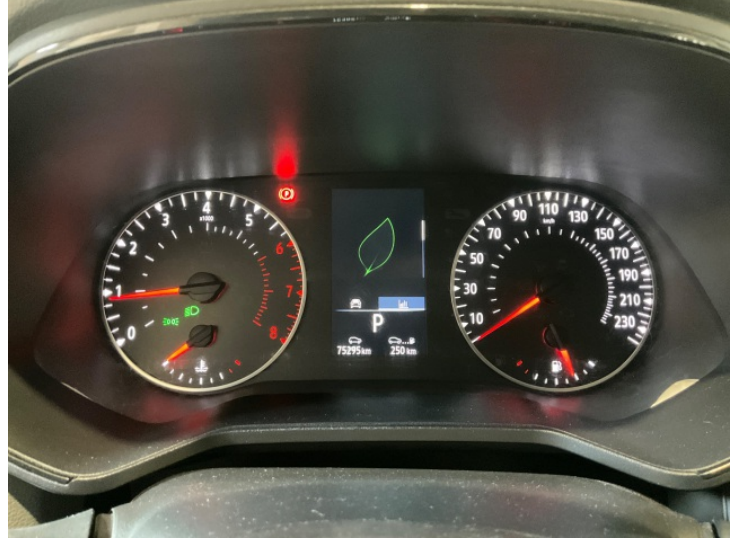
## Araç Resimleri

Döşemeler/Kapaklar, Kapı döşemesi, sol arka > Çizik

Pano/Göstergeler, Pano, sağ > Çizik

Kapı, sağ ön, Kapı, sağ ön > Ezik

Marşbiyel, sağ, Marşbiyel, sağ > Ezik

Kapı, sol arka, Kapı, sol arka > Ezik

Marşbiyel, sol, Marşbiyel, sol > Ezik

Kaporta, Sağ Podye Sacı >  
Standart Dışı Onarım

Döşemeler/Kapaklar, Bagaj  
kapağı, iç döşemesi >  
Sabitlemesi Hatalı

Bagaj kapağı/kapısı, Bagaj  
kapısı > Hasarlı
