# Full Plus Ekspertiz

## 06DYH544

| Motor Hacmi | 999cc | Marka | Renault |
| Rengi | KIRMIZI | Model | Clio |

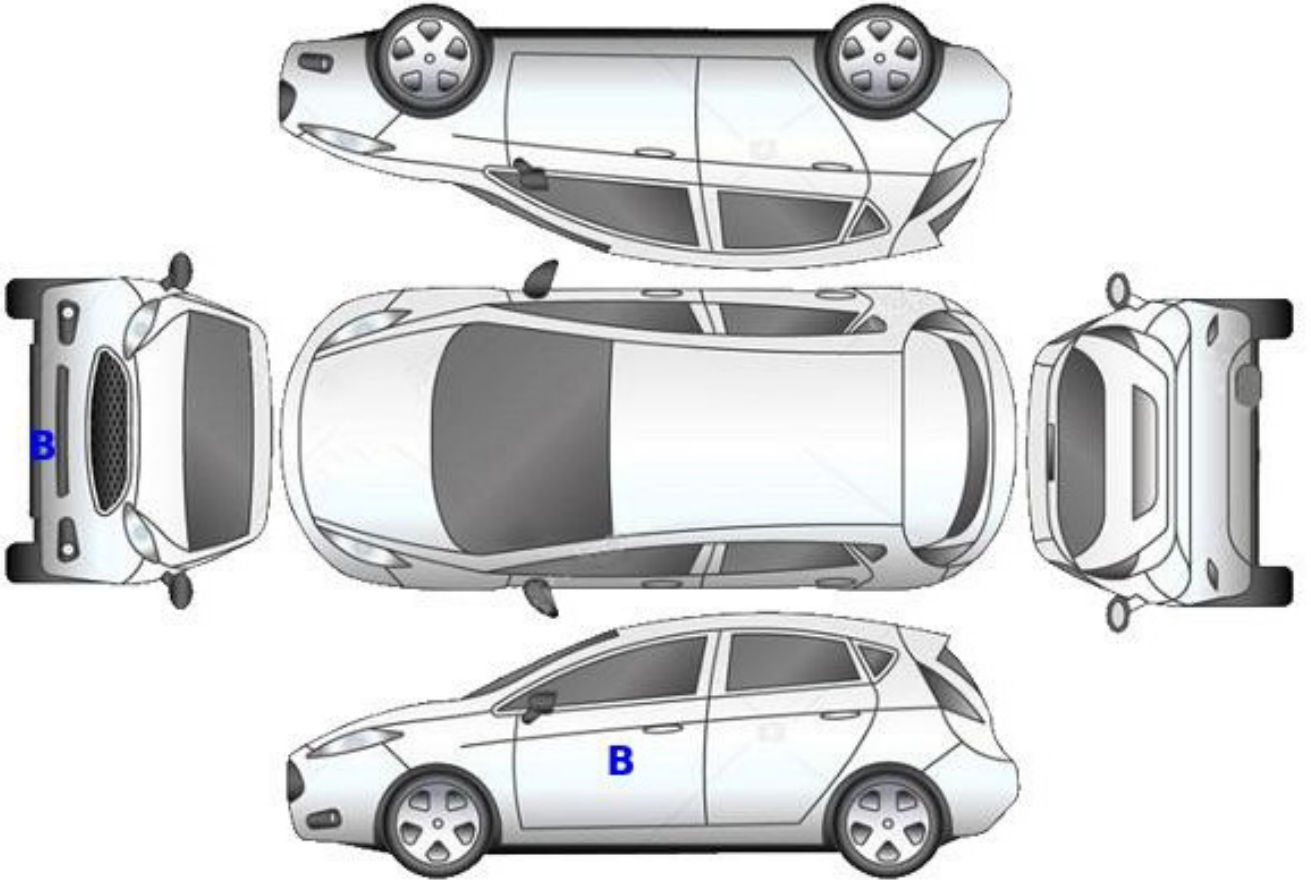
## Kaporta Kontrolü(Değişmiş Boyanmış kontrolü)

**B: Boyalı**

**B/2: Lokal Boyalı**

**D: Değişmiş**

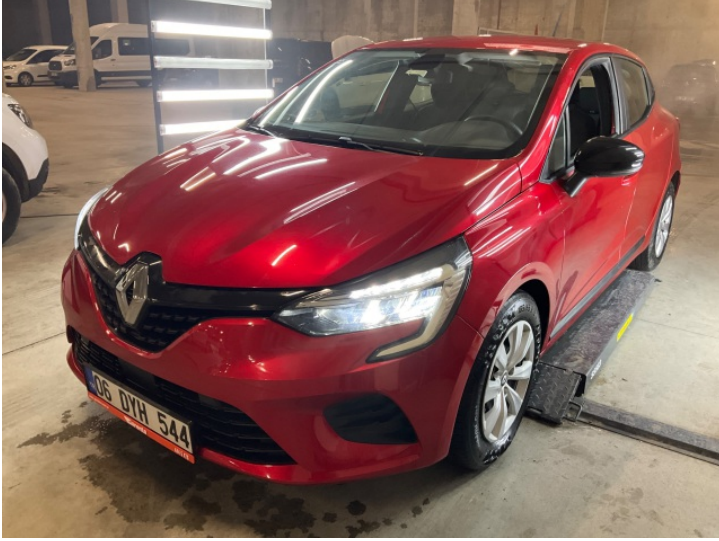
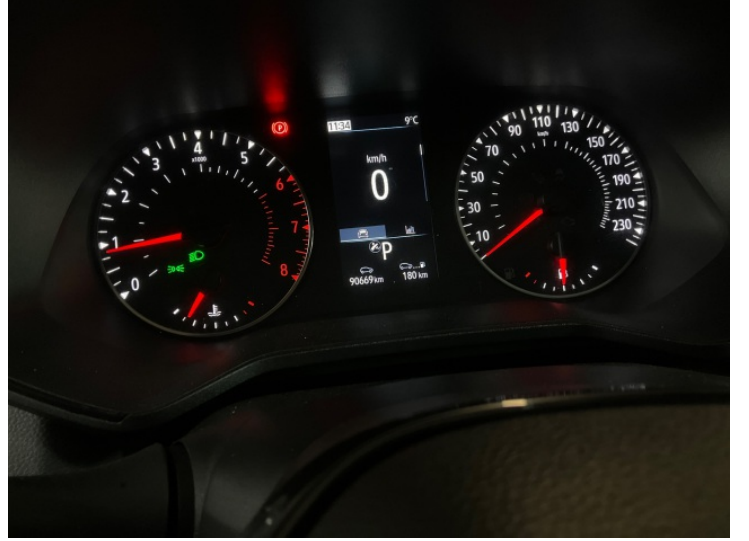
## Araç Resimleri

Tampon, ön, Ön tampon > Çizik

Çamurluk, sağ, Çamurluk, sağ > Çizik

Tampon, arka, Arka tampon > Çizik

Çamurluk, sol, Çamurluk, sol > Çizik

Çamurluk, sol, Çamurluk, sol > Ezik

Motor kaputu, Motor kaputu > Ezik

Marşbiyel, sağ, Marşbiyel, sağ > Ezik

Kapı, sağ arka, Kapı, sağ arka > Ezik
