# Mobil Ekspertiz

## 06DKG310

## Araç Bilgileri

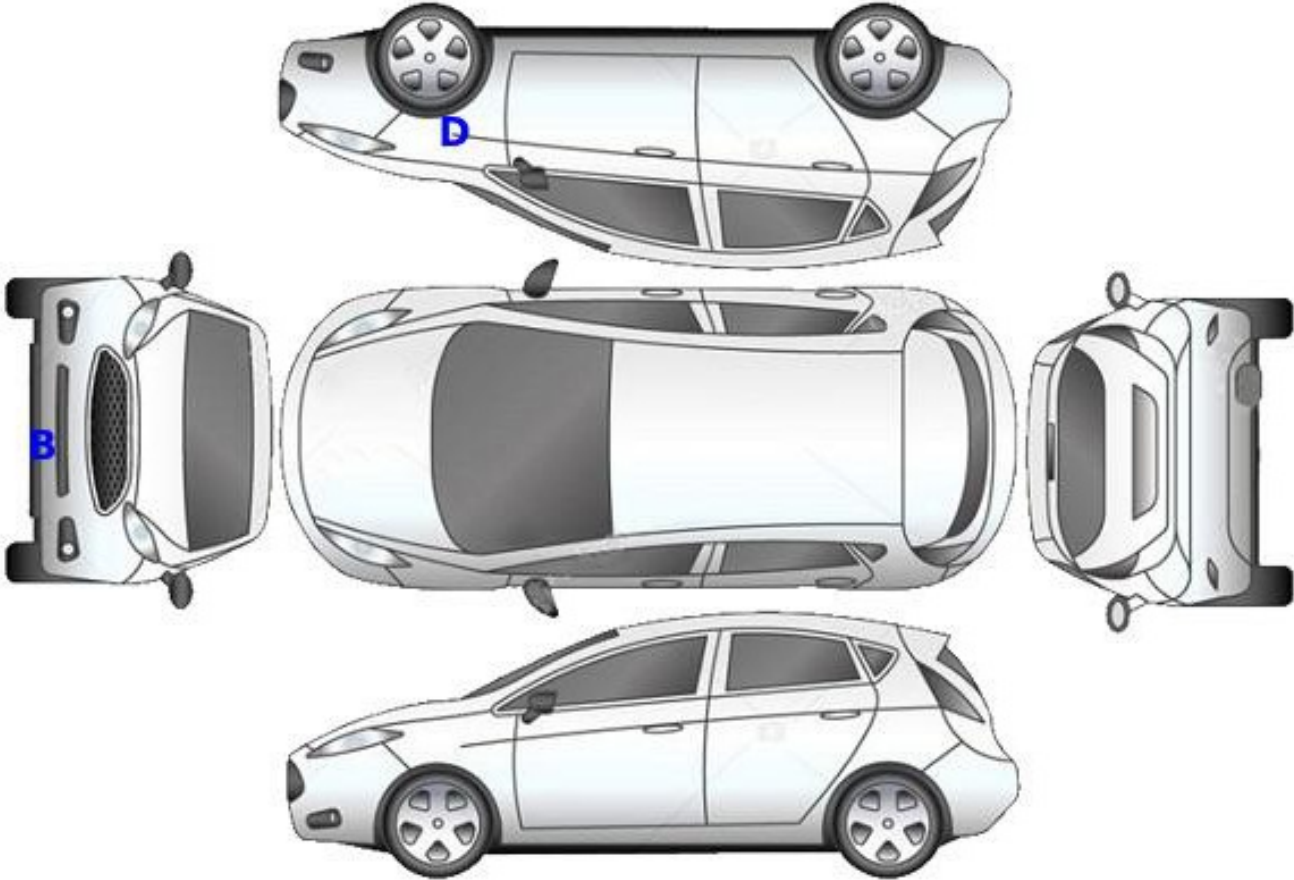
## Kaporta Kontrolü(Değişmiş Boyanmış kontrolü)

B: Boyalı

B/2: Lokal Boyalı

D: Değişmiş

Marşbiyel, sağ - Boyalı

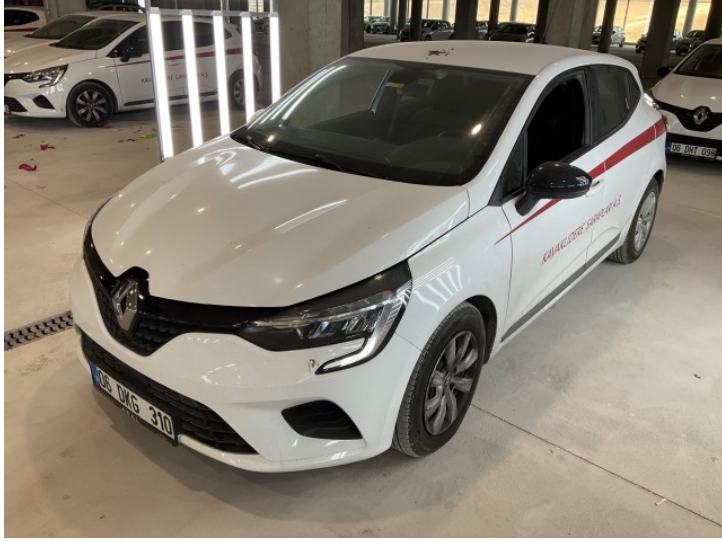
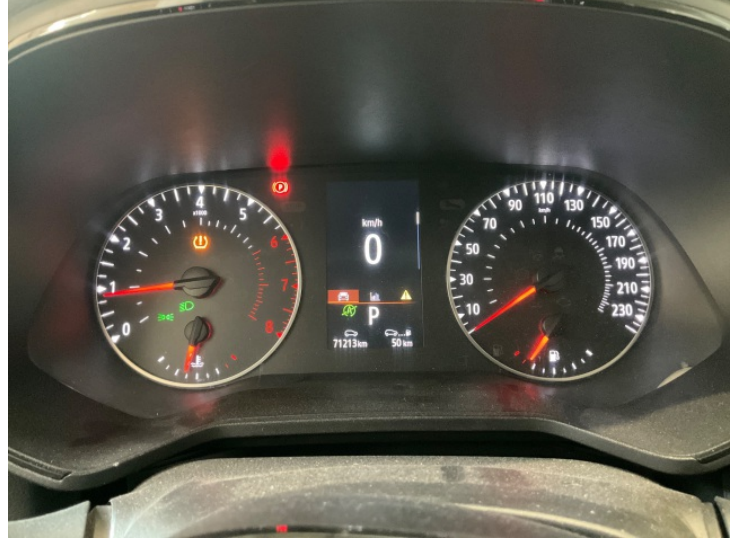
## Araç Resimleri

Pano/Göstergeler, Pano, sağ > Çizik

Dikiz aynası, sağ, Dış dikiz aynası kapağı > Çizik

Tampon, arka, Arka tampon > Çizik

Kapı, sağ ön, Kapı, sağ ön > Ezik
