# Mobil Ekspertiz

## 06DKG272

## Araç Bilgileri

## Kaporta Kontrolü(Değişmiş Boyanmış kontrolü)

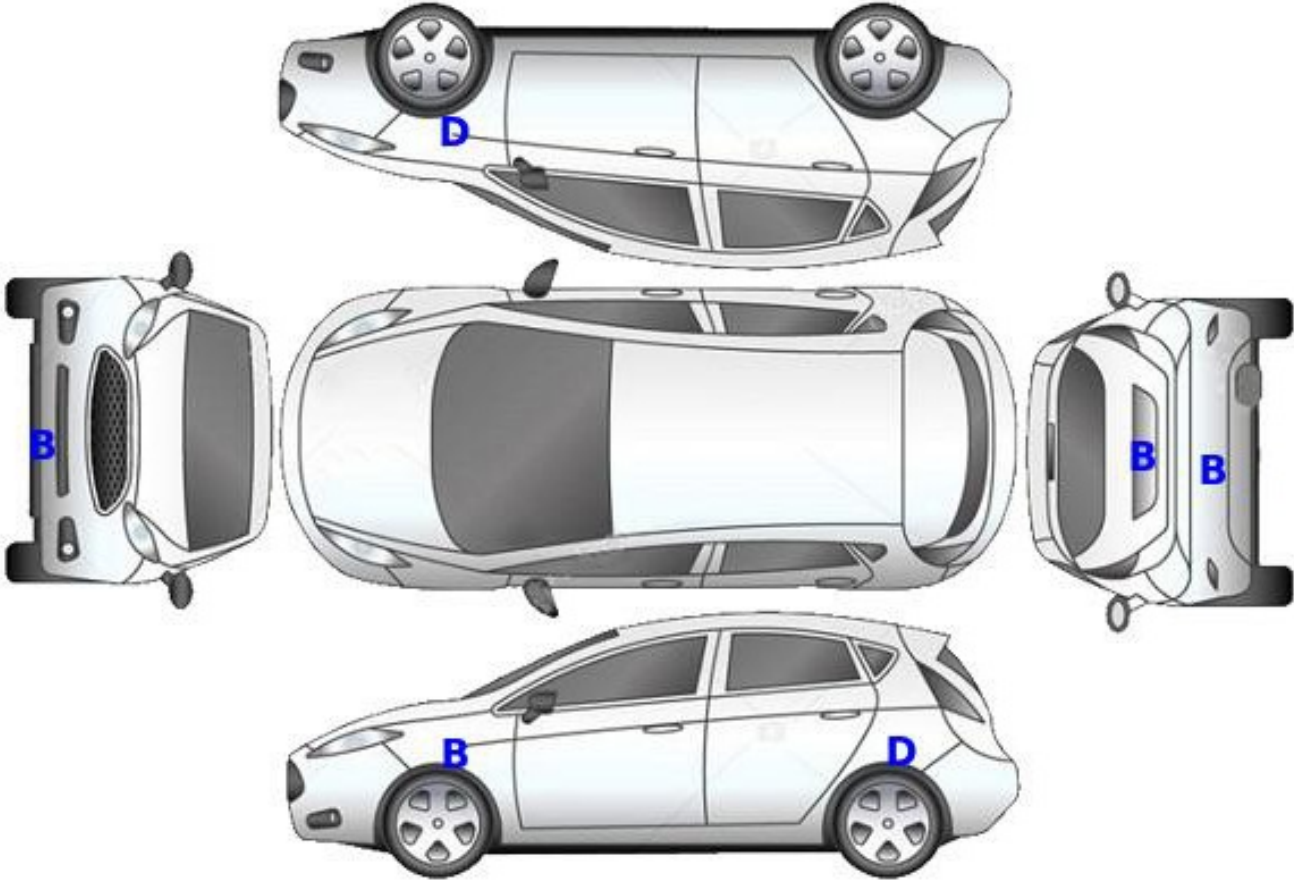
B: Boyalı

B/2: Lokal Boyalı

D: Değişmiş

| Parça Grubu | Parça ve Hasar |
|---|---|
| Kaporta | C-direk, sol - Boyalı |
| Kaporta | B-direk, sol - Boyalı |
| Kaporta | A-direk, sol - Boyalı |
| Marşbiyel, sol | Marşbiyel, sol - Değişmiş |
| Kaporta | C-direk, sol - Standart Dışı Onarım |
| Kaporta | A-direk, sol - Standart Dışı Onarım |
| Kaporta | B-direk, sol - Standart Dışı Onarım |

Sol ön kapı, arka kapı ve sol ön çamurluk civataları işlem görmüş.

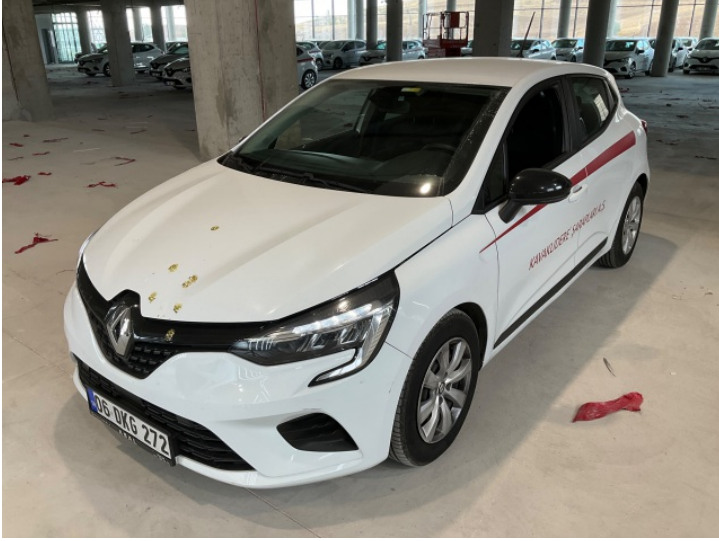
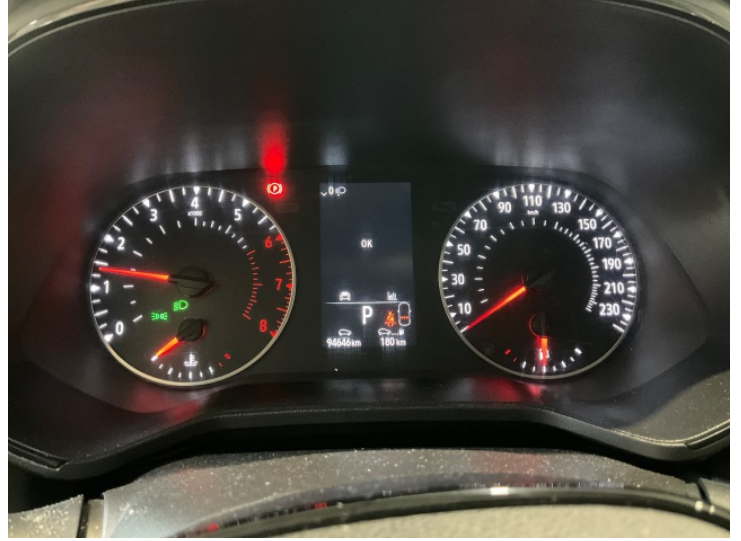
## Araç Resimleri

Dikiz aynası, sağ, Dış dikiz aynası kapağı > Çizik

Kapı, sağ arka, Kapı, sağ arka > Ezik

Çamurluk, sol arka, Çamurluk, sol arka > Ezik

Tampon, ön, Ön tampon > Vuruk
