# Full Plus Ekspertiz

## 34GFG280

Renault Clio-V 1.0 TCe 90

## Araç Resimleri

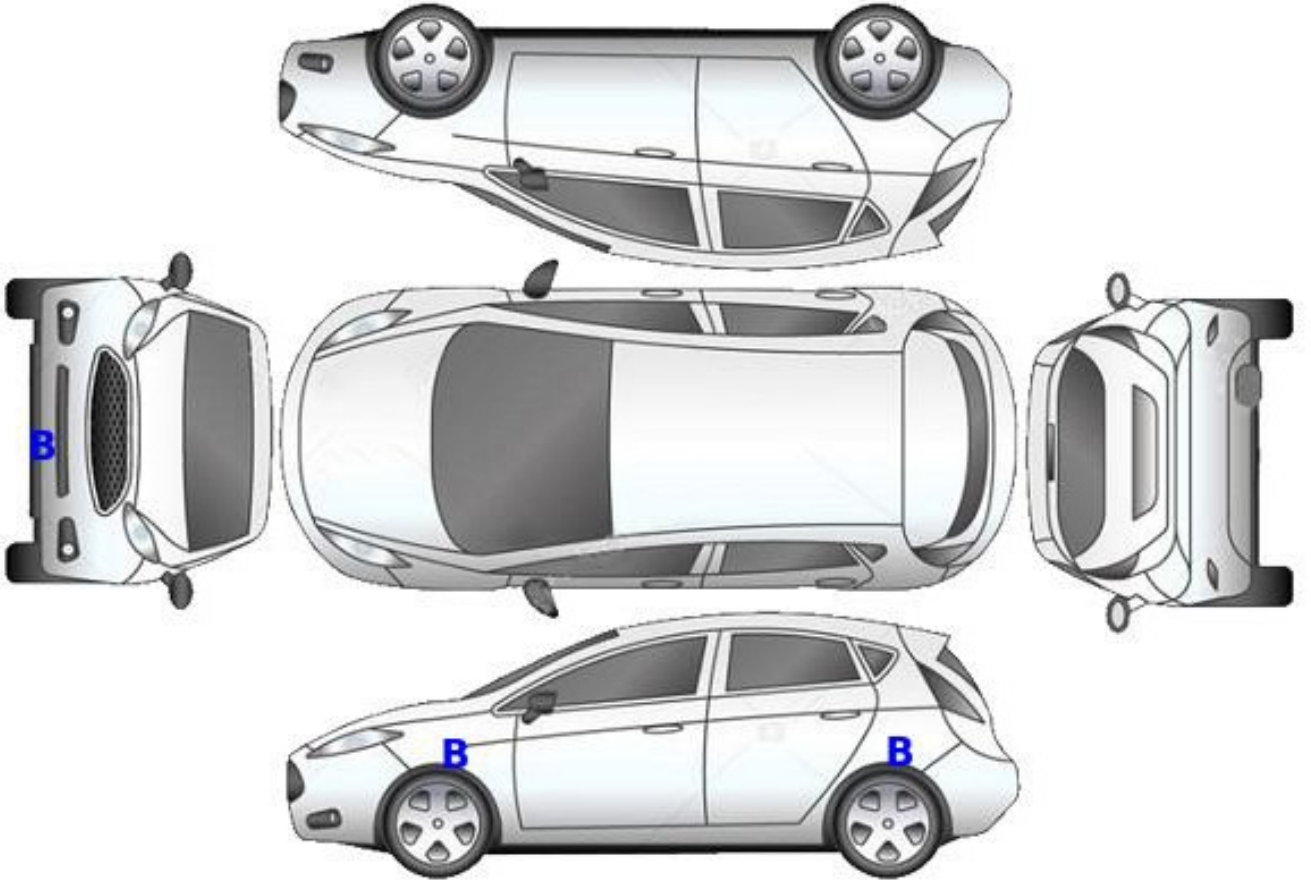
## Kaporta Kontrolü(Değişmiş Boyanmış kontrolü)

**B: Boyalı**

**B/2: Lokal Boyalı**

**D: Değişmiş**

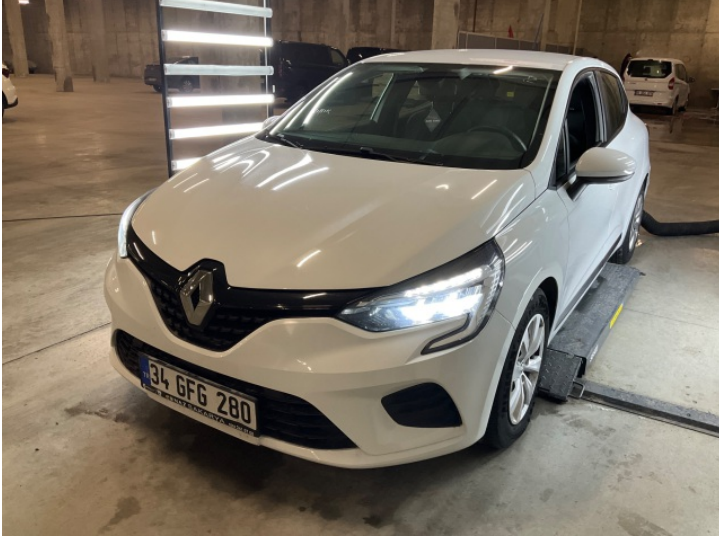
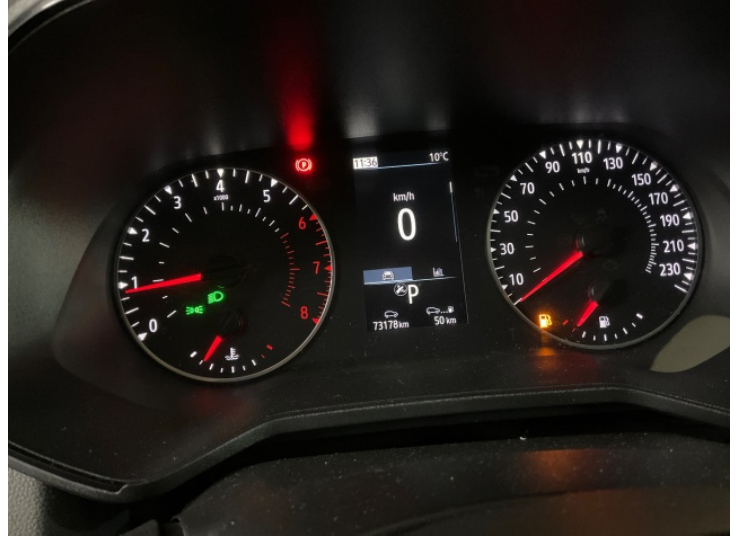
Farlar, Far camı, sol >  
Çizik

Döşemeler/Kapaklar, Bagaj  
kapağı, iç döşemesi > Çizik

Marşbiyel, sağ, Marşbiyel, sağ  
> Ezik

Marşbiyel, sol, Marşbiyel, sol >  
Ezik
