# Full Plus Ekspertiz

## 06DVR214

| Motor Hacmi | 999cc | Marka | Renault |
| Rengi | BEYAZ | Model | Clio |

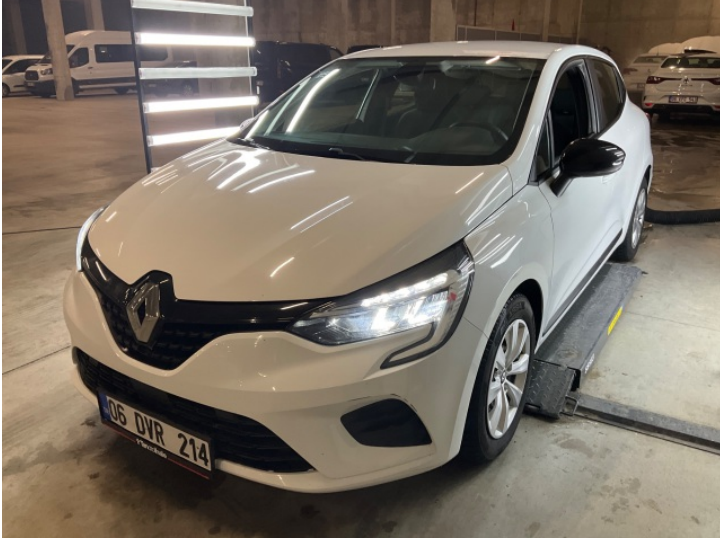
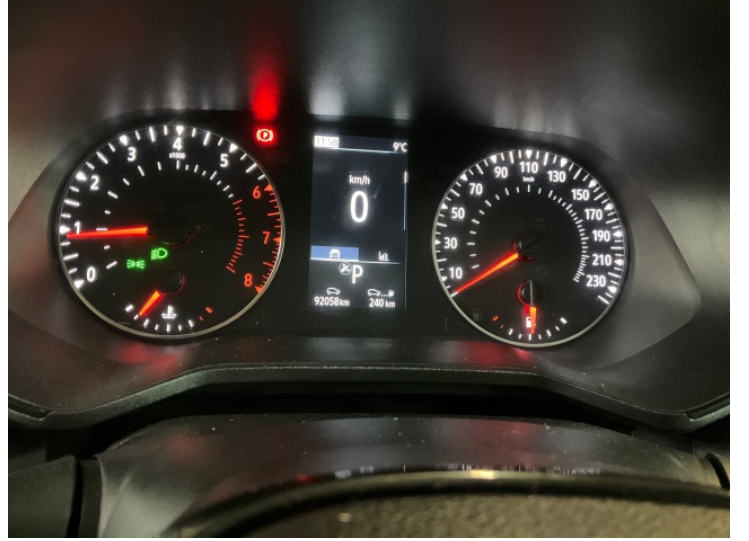
## Araç Resimleri

Tampon, arka, Arka tampon > Çizik

Tampon, ön, Ön tampon > Çizik

Marşbiyel, sağ, Marşbiyel, sağ > Ezik
