# Mobil Ekspertiz

## 06DKG243

## Araç Bilgileri

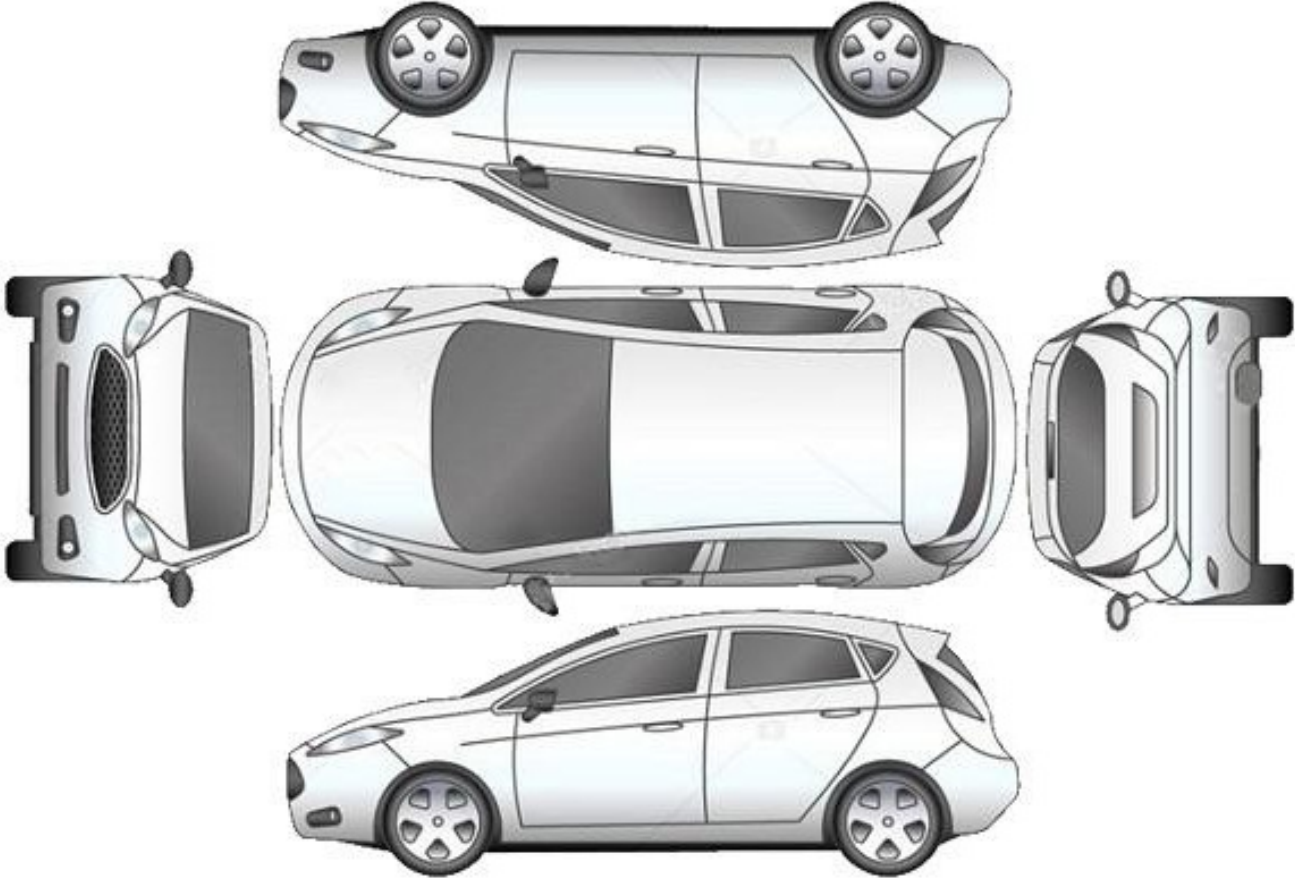
## Kaporta Kontrolü(Değişmiş Boyanmış kontrolü)

\*\*\*Araçta değişmiş ve boyanmış parça bulunmamaktadır\*\*\*

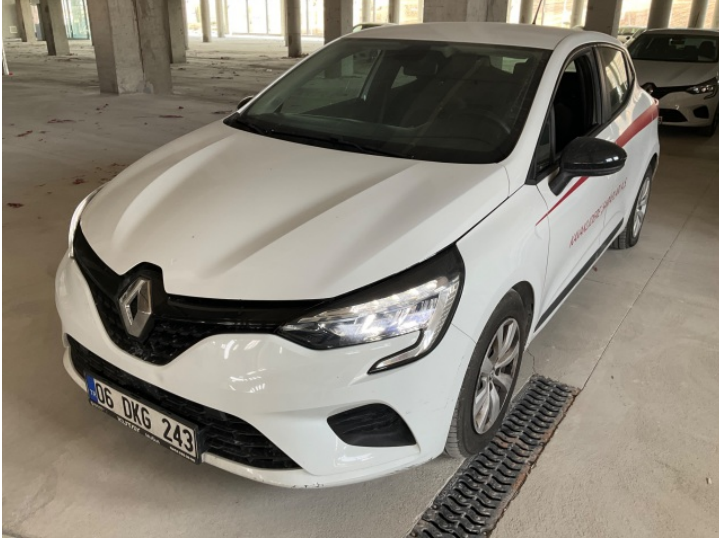
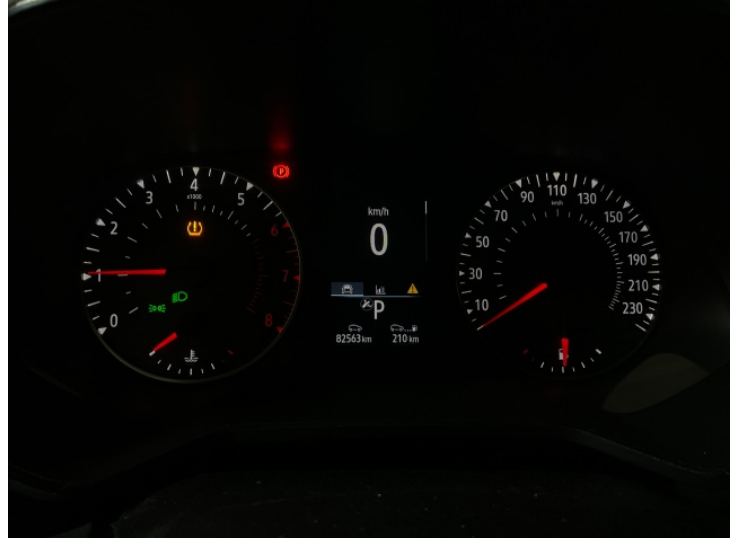
## Araç Resimleri

## Çizik

Dikiz aynası, sol, Dış dikiz aynası kapağı > Çizik

Tampon, arka, Arka tampon > Çizik

Tampon, ön, Ön tampon > Çizik
