Rapor Tarihi: 10.10.2025 11:51 Bayi No: 0603 Sayfa: 1/6  
Rapor No: 06-03-1425036 Araç Giriş Tarihi: 10.10.2025 11:31 Araç Çıkış Tarihi: 10.10.2025 11:51  
Mersis No: 0309073518100001

# Mobil Ekspertiz

## 06DKG275

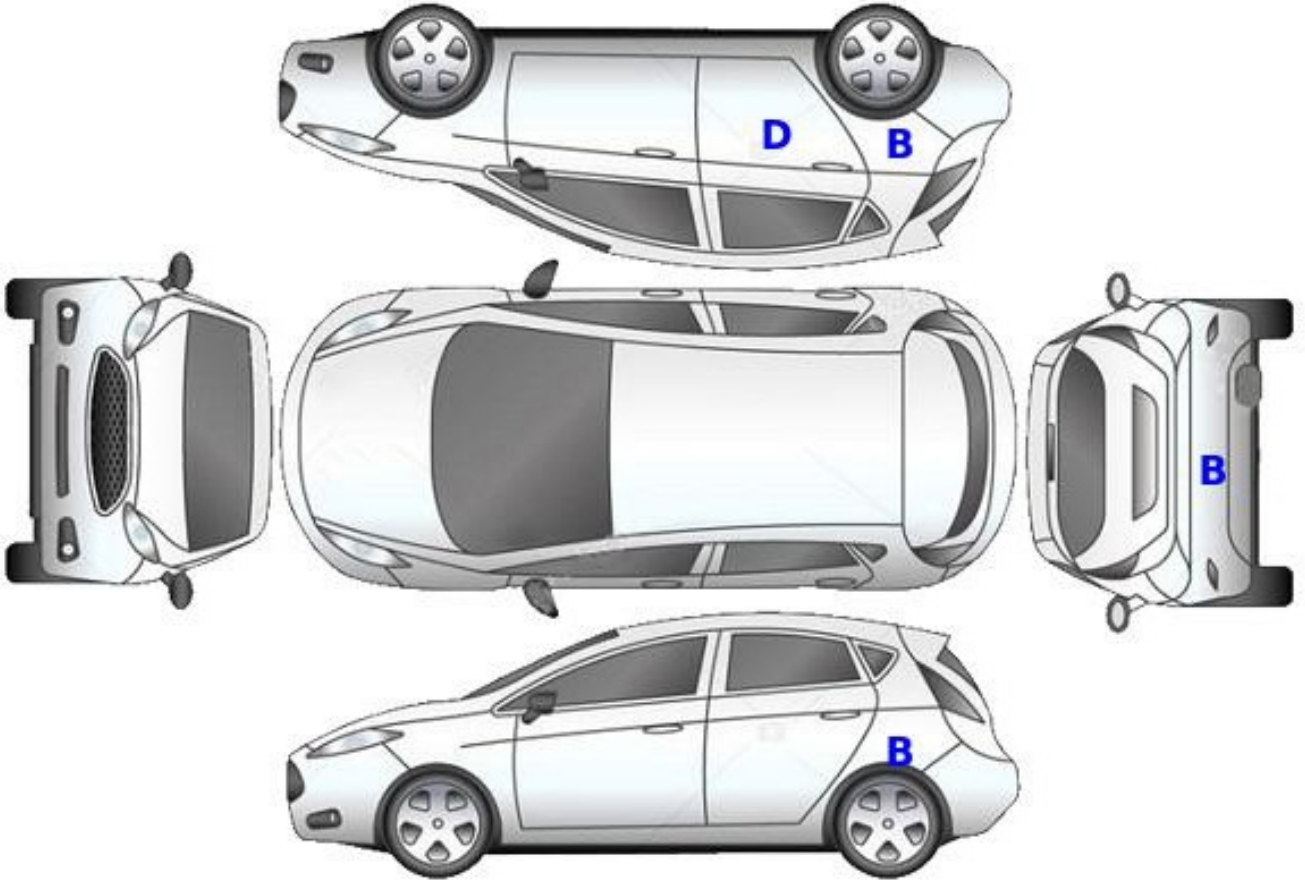
## Kaporta Kontrolü(Değişmiş Boyanmış kontrolü)

C-direk, sağ - Boyalı  
Sağ Üst Frangart - Boyalı  
Sabitleme - Lokal Boya

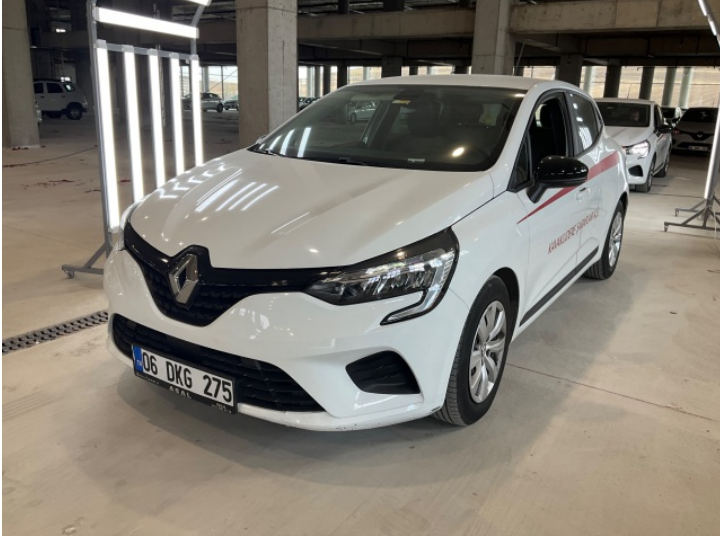
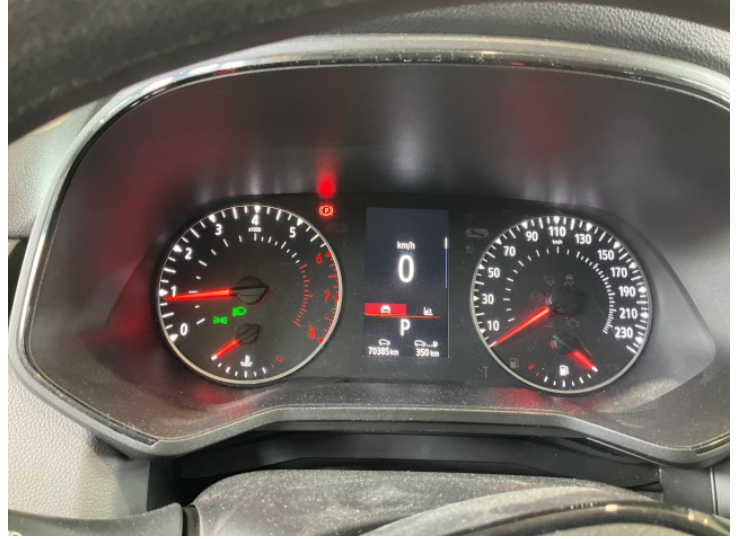
## Araç Resimleri

Çamurluk, sağ, Çamurluk, sağ  
> Rötüş

Tampon, ön, Ön tampon >  
Hasarlı

Çamurluk, sol, Çamurluk, sol >  
Noktasal Ezik

Kapı, sol ön, Kapı, sol >  
Noktasal Ezik

Marşbiyel, sağ, Marşbiyel, sağ  
> Hasarlı

Taban, Taban halısı > Yakıcı  
Madde Ile Zarar Görmüş

Muhtelif yerlerinde ezik, çizik ve taş izleri mevcut. Araçta logo etiket izleri mevcut.
