Rapor Tarihi: 30.03.2026 15:44
Rapor No: 06-01-1474782
Mersis No: 0309073518100001

Full Plus Ekspertiz

Plaka	06DVR210	Şanzıman Tipi	Otomatik
KM	107648	Yakıt Cinsi	Benzin
Şase	VF1RJA00671241560	Motor Gücü	67 kw
Motor Hacmi	999cc	Marka	Renault
Rengi	KIRMIZI	Model	Clio
İlk Tescil Tarihi	27-07-2023	Sonraki Muayene Tar.	22-06-2026
Model Yılı	2023	Araç Tipi	Hatchback
Ruhsat Sahibi	TAN OTO	Kapı Sayısı	5 Kapı

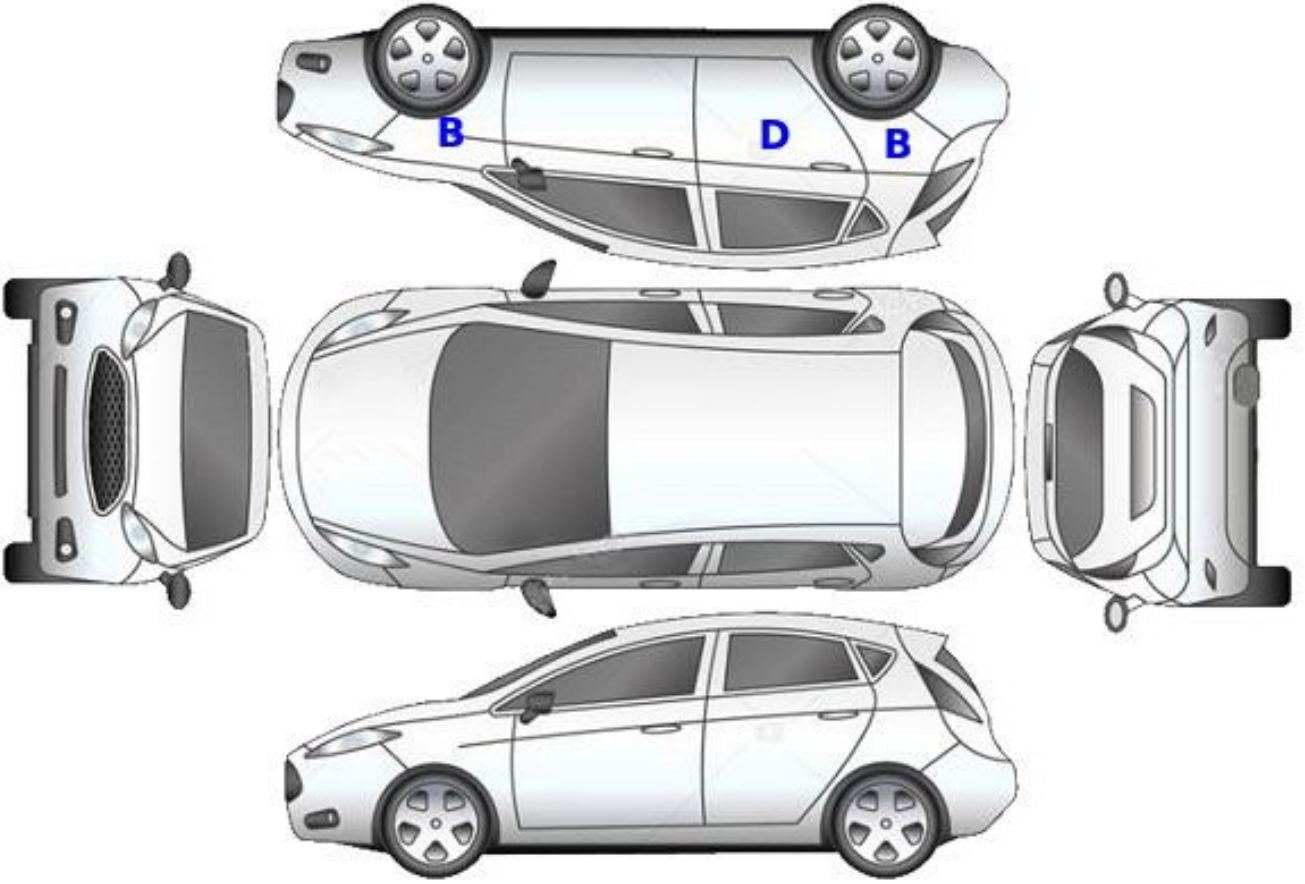
Kaporta Kontrolü(Değişmiş Boyanmış kontrolü)

B: Boyalı

B/2: Lokal Boyalı

D: Değişmiş

Parça Grubu	Parça ve Hasar
Kaporta	Sağ Üst Frangart - Lokal Boya
Kaporta	C-direk, sağ - Lokal Boya
Marşbiyel, sağ	Marşbiyel, sağ - Lokal Boya
Farlar	Far camı, sağ - Çizik

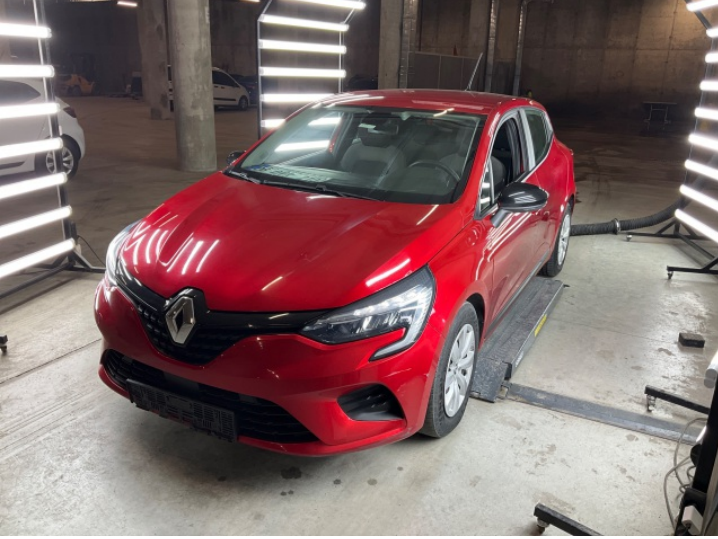
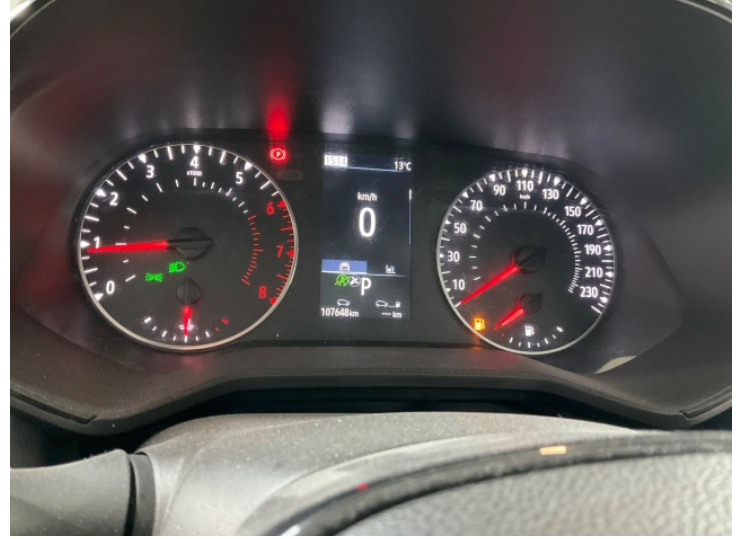
Dikiz aynası, sol, Dış dikiz aynası kapağı > Çizik

Farlar, Far camı, sol > Çizik
