# Mobil Ekspertiz

## 06DKG283

## Araç Bilgileri

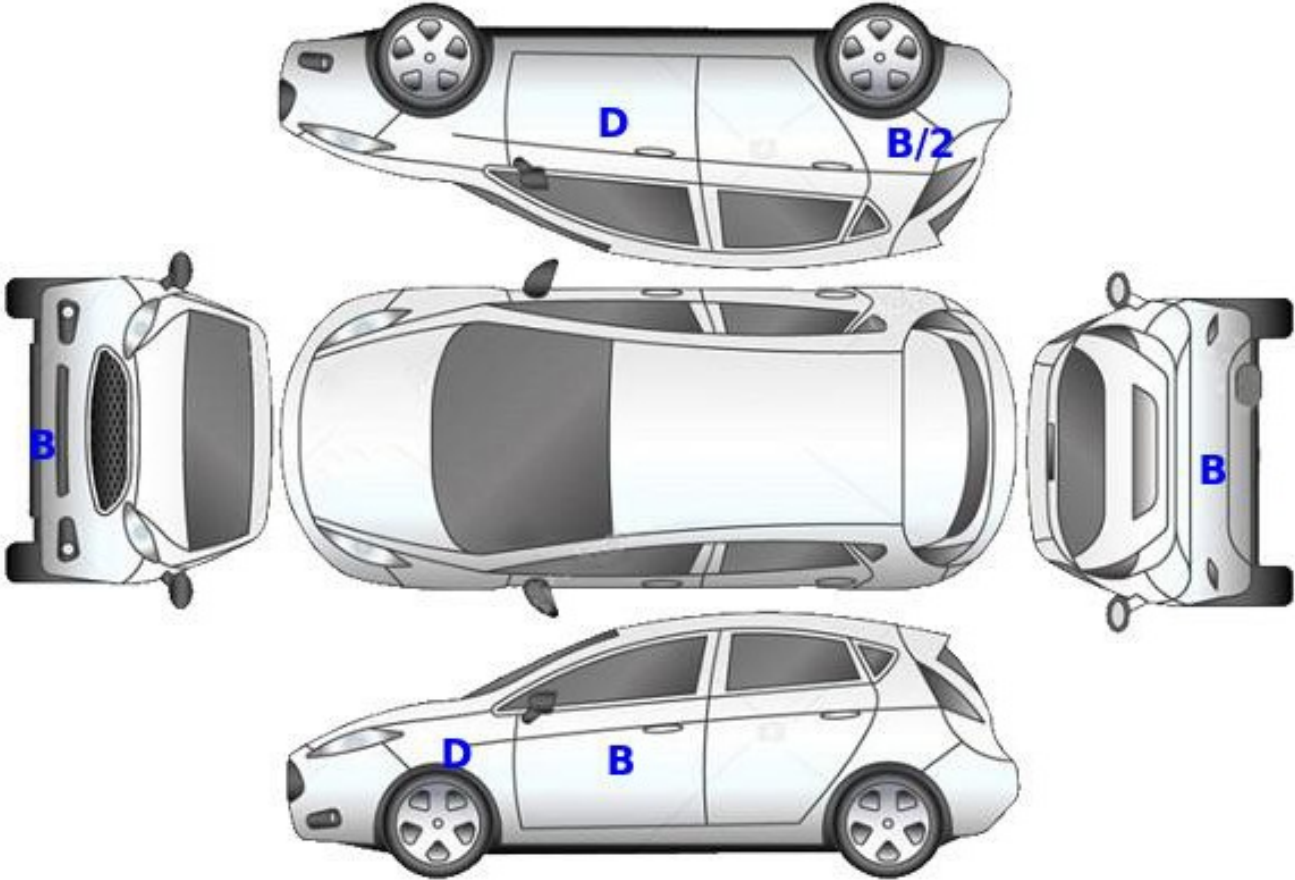
## Kaporta Kontrolü(Değişmiş Boyanmış kontrolü)

**B: Boyalı**

**B/2: Lokal Boyalı**

**D: Değişmiş**

Parça Grubu	Parça ve Hasar
Kaporta	A-direk, sağ - Boyalı
Kaporta	B-direk, sağ - Boyalı
Marşbiyel, sağ	Marşbiyel, sağ - Değişmiş
Kaporta	C-direk, sağ - Lokal Boya
Kaporta	A-direk, sağ - Standart Dışı Onarım
Kaporta	B-direk, sağ - Standart Dışı Onarım

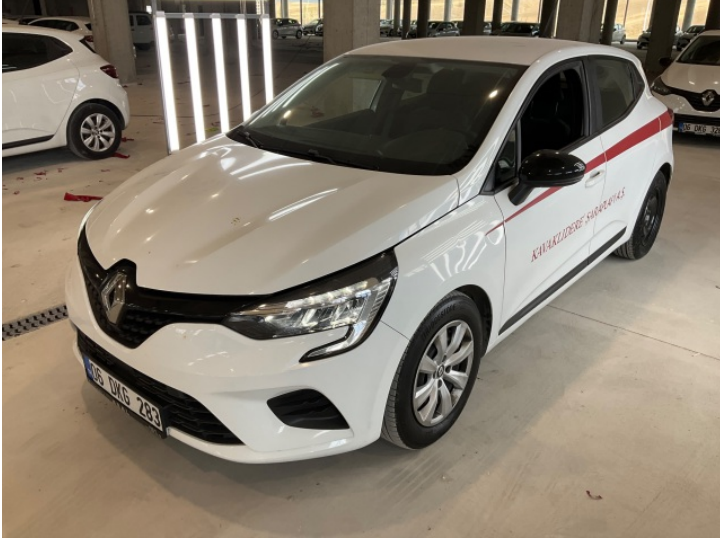
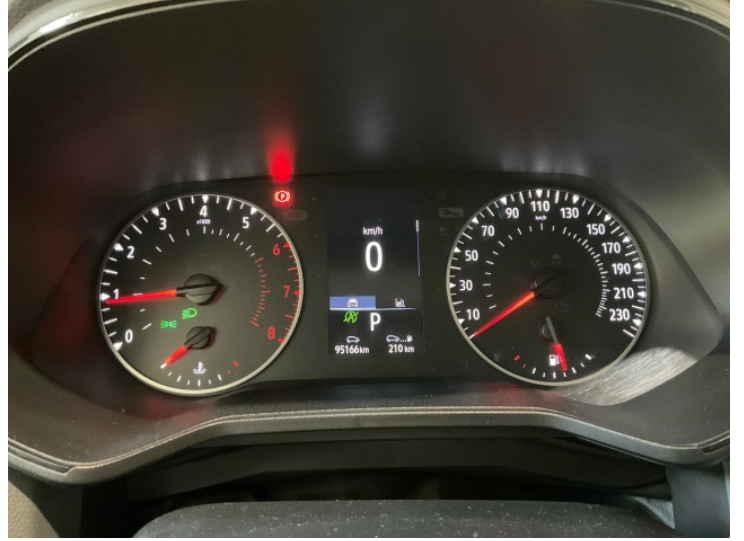
## Araç Resimleri

Marşbiyel, sol, Marşbiyel, sol > Ezik

Çamurluk, sol, Çamurluk, sol > Ezik

Tampon, arka, Arka tampon > Vuruk

Döşemeler/Kapaklar, Pandizot > Hasarlı

Marşbiyel, sağ, Marşbiyel, sağ > Hasarlı

Araç genelinde ezik, çizik ve logo mevcut. Sağ arka kapı, motor kaputu sağ ön çamurluk civataları işlem görmüş.
