Full Plus Ekspertiz

| Plaka | 34GFG523 | Şanzıman Tipi | Otomatik |
| Marka | Renault | Motor Hacmi | 999cc |

Kaporta Kontrolü(Değişmiş Boyanmış kontrolü)

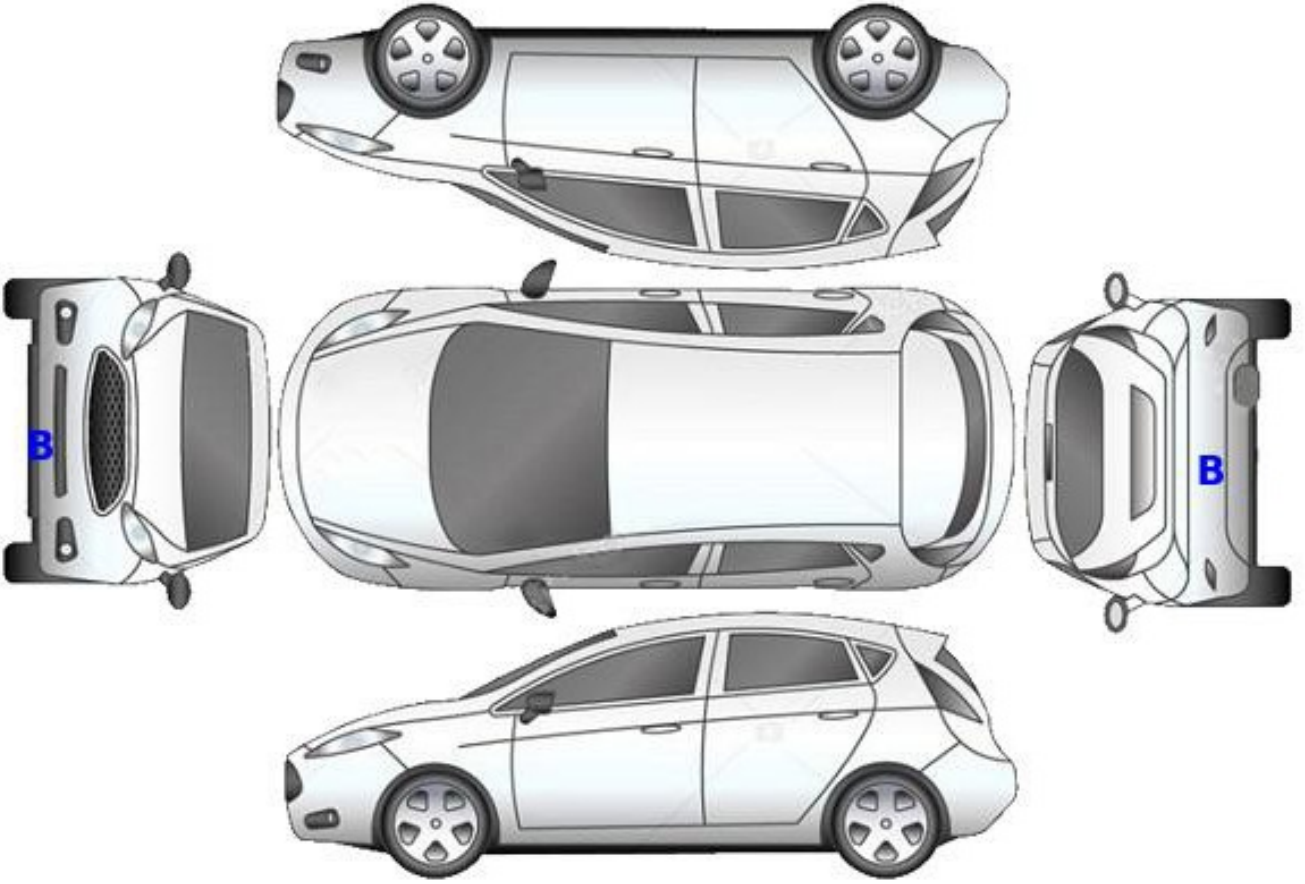
| | Durum | Notlar |
|---|---|---|
| Araç Kaporta Aksamı | BAKIM GEREKLİ | Standart dışı onarım, Yakıcı madde izi, taş izi noktasal ezikler mevcut |
