# Full Plus Ekspertiz

## 06DVR213

Plaka	06DVR213	Şanzıman Tipi	Otomatik
KM	91739	Yakıt Cinsi	Benzin
Şase	VF1RJA00771241406	Motor Gücü	67 kw
Motor Hacmi	999cc	Marka	Renault
Rengi	KIRMIZI	Model	Clio
İlk Tescil Tarihi	27-07-2023	Sonraki Muayene Tar.	22-06-2026
Model Yılı	2023	Araç Tipi	Hatchback
Ruhsat Sahibi	TAN OTO	Kapı Sayısı	5 Kapı

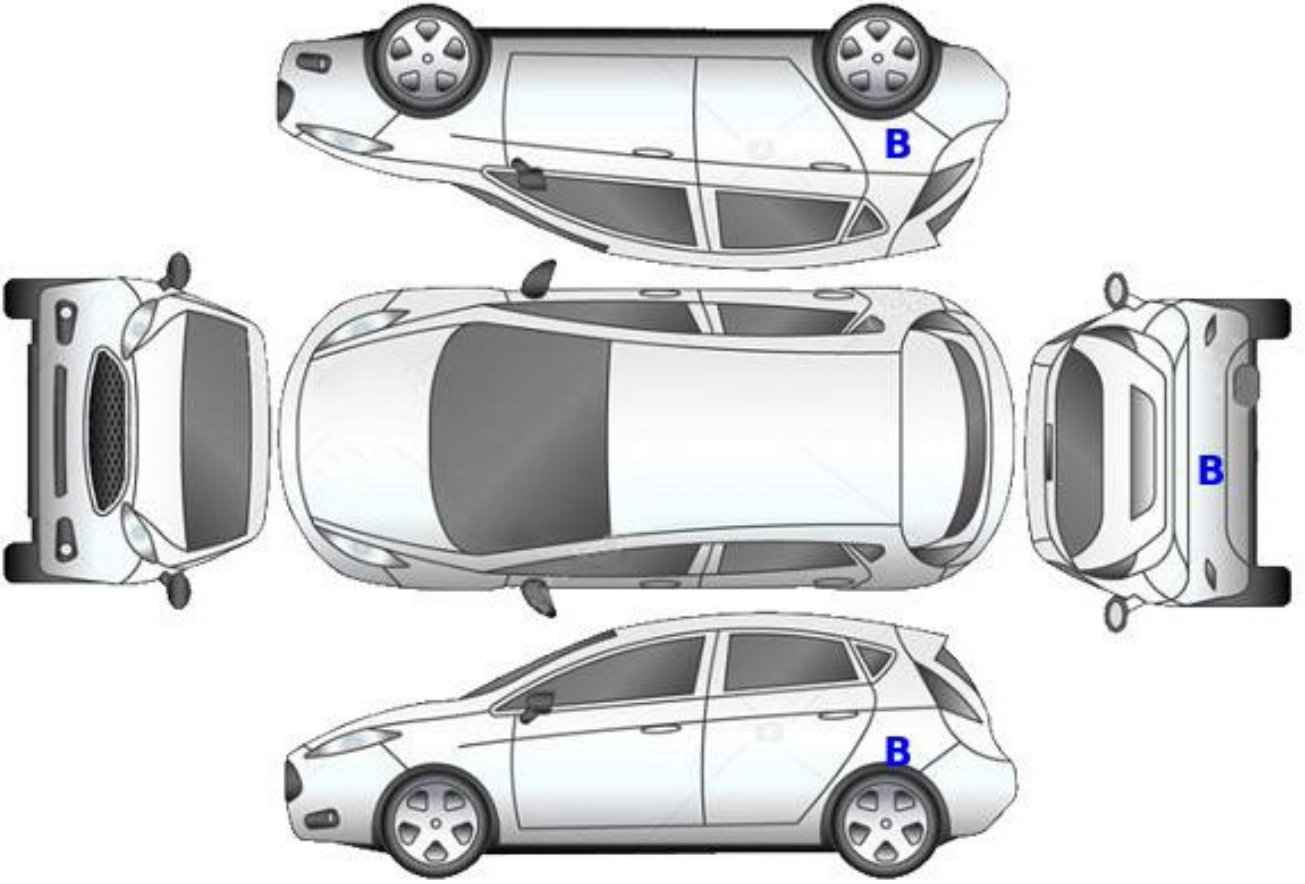
## Kaporta Kontrolü(Değişmiş Boyanmış kontrolü)

**B: Boyalı**

**B/2: Lokal Boyalı**

**D: Değişmiş**

Parça Grubu	Parça ve Hasar
Marşbiyel, sol	Marşbiyel, sol - Boyalı
Kaporta	C-direk, sol - Boyalı
Kaporta	B-direk, sol - Lokal Boya
Kaporta	Sağ Üst Frangart - Lokal Boya
Marşbiyel, sağ	Marşbiyel, sağ - Lokal Boya
