# Full Plus Ekspertiz

## 34GFG446

Plaka	34GFG446	Şanzıman Tipi	Otomatik
KM	101181	Yakıt Cinsi	Benzin
Şase	VF1RJA00469957485	Motor Gücü	67 kw
Marka	Renault	Motor Hacmi	999cc
Rengi	BEYAZ	Model	Clio
İlk Tescil Tarihi	20-01-2023	Sonraki Muayene Tar.	25-10-2027
Model Yılı	2022	Araç Tipi	Hatchback
Ruhsat Sahibi	TAN OTO	Kapı Sayısı	5 Kapı

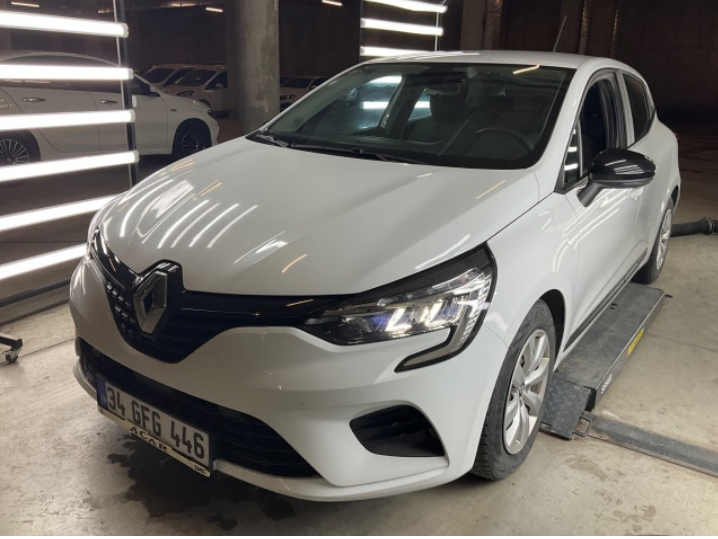
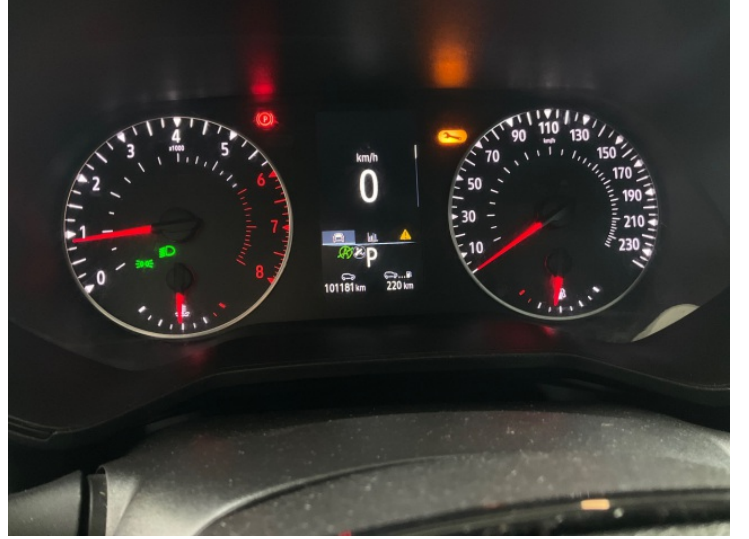
## Araç Resimleri

Dikiz aynası, sağ, Dış dikiz aynası kapağı > Çizik

Dikiz aynası, sol, Dış dikiz aynası kapağı > Çizik

Marşbiyel, sağ, Marşbiyel, sağ > Ezik
