Full Plus Ekspertiz

Plaka	34GFG355	Şanzıman Tipi	Otomatik
KM	103073	Yakıt Cinsi	Benzin
Şase	VF1RJA00369957493	Motor Gücü	67 kw
Marka	Renault	Motor Hacmi	999cc
Rengi	BEYAZ	Model	Clio
İlk Tescil Tarihi	20-01-2023	Sonraki Muayene Tar.	25-10-2027
Model Yılı	2022	Araç Tipi	Hatchback
Ruhsat Sahibi	TAN OTO	Kapı Sayısı	5 Kapı

Kaporta Kontrolü(Değişmiş Boyanmış kontrolü)

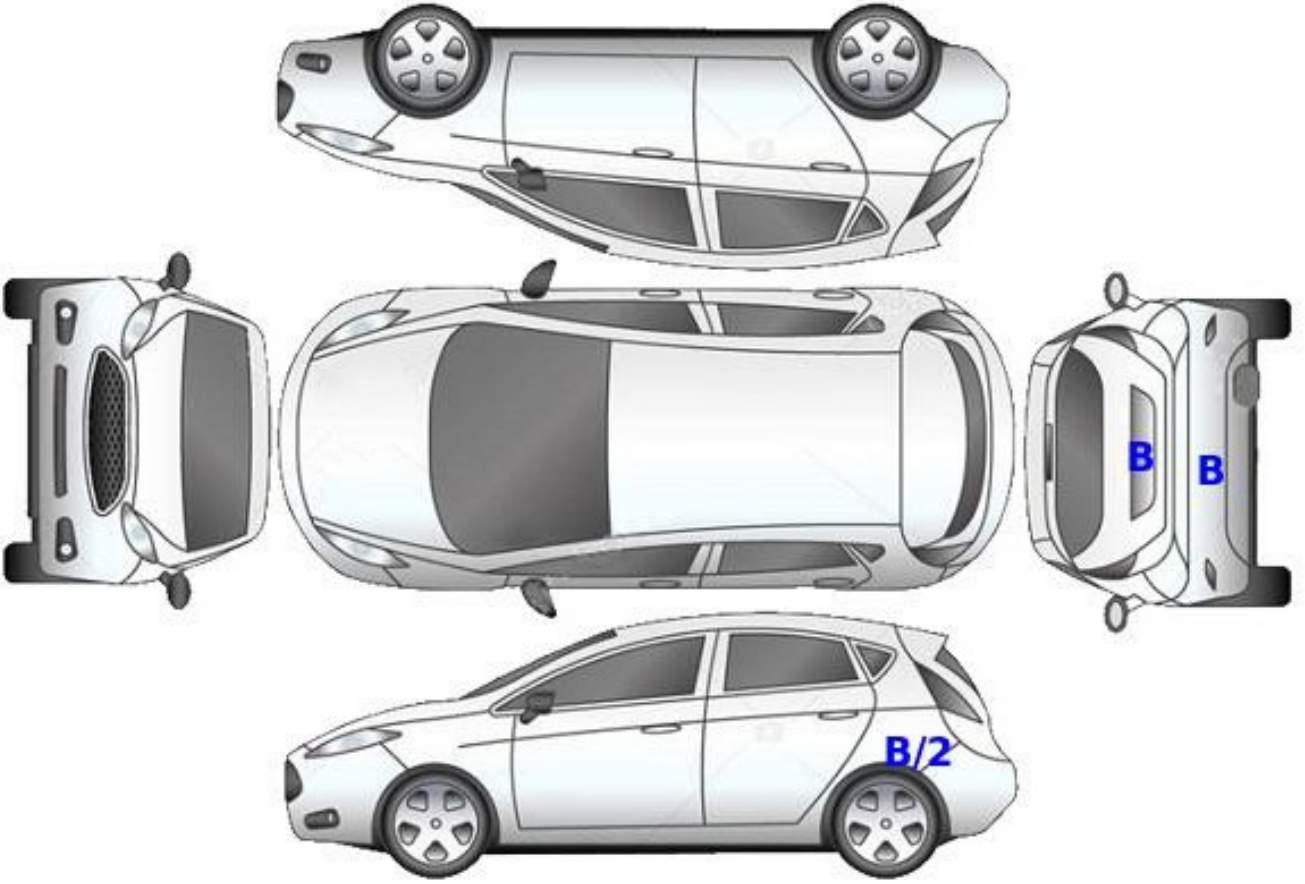
Marşbiyel, sol - Boyalı

Marşbiyel, sağ - Boyalı

Bagaj kapağı içi lokal boyalı. Araç motor arıza ve bakım uyarı ikaz lambaları yanıyor. Araç egzoz Emisyon kontrol uyarısı vermektedir.
