Rapor No: 06-01-3467912

Full Plus Ekspertiz

06DVR350

Plaka	06DVR350	Şanzıman Tipi	Otomatik
KM	90275	Yakıt Cinsi	Benzin
Şase	VF1RJA00271241653	Motor Gücü	67 kw
Marka	Renault	Motor Hacmi	999cc
Rengi	BEYAZ	Model	Clio
İlk Tescil Tarihi	27-07-2023	Sonraki Muayene Tar.	12-06-2026
Model Yılı	2023	Araç Tipi	Hatchback
Ruhsat Sahibi	TAN OTO	Kapı Sayısı	5 Kapı

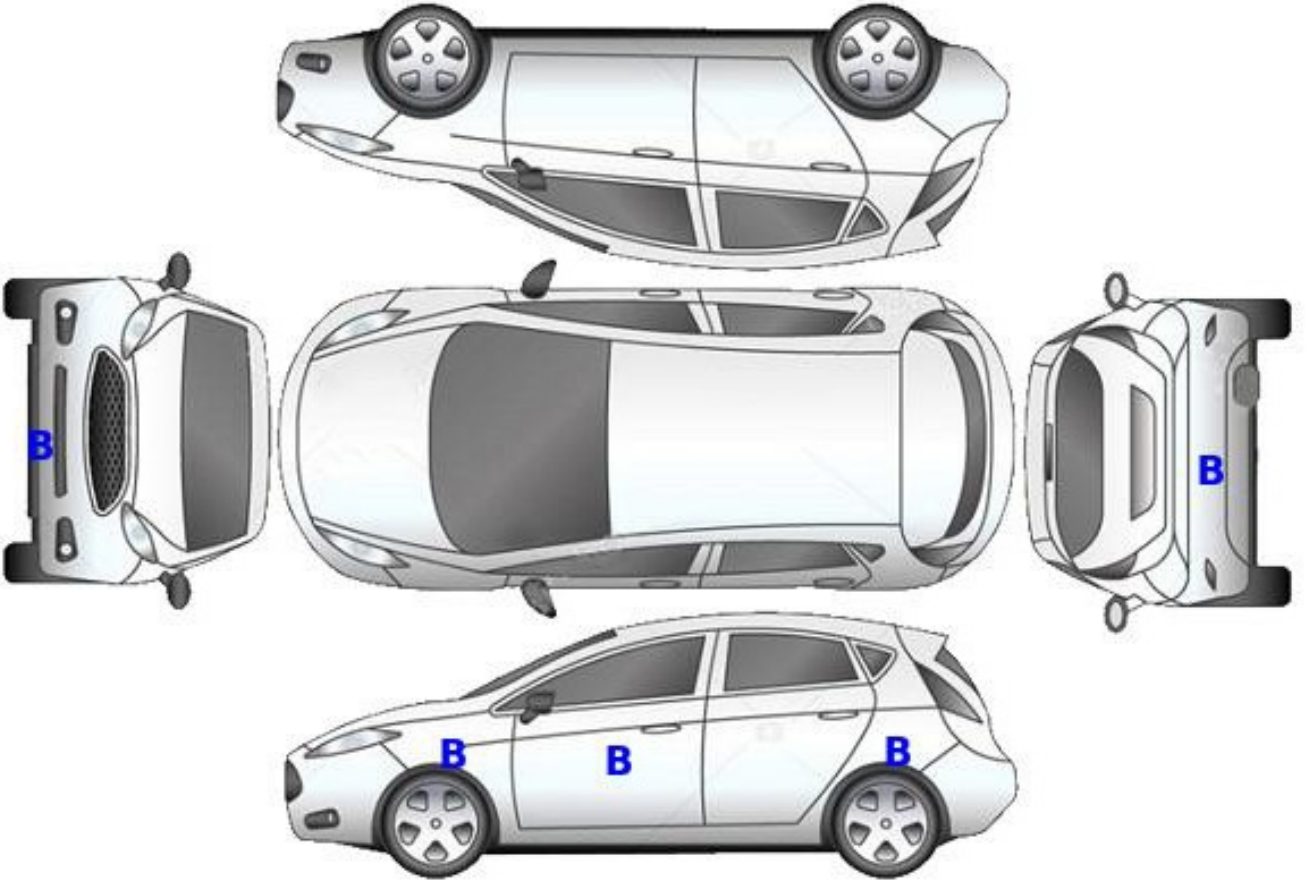
Kaporta Kontrolü(Değişmiş Boyanmış kontrolü)

B: Boyalı

B/2: Lokal Boyalı

D: Değişmiş

Sol Üst Frangart - Lokal Boya

Sol ön kapı içi işlemlili boyalı
