Full Plus Ekspertiz

34GFG497

Plaka	34GFG497	Şanzıman Tipi	Otomatik
KM	90251	Yakıt Cinsi	Benzin
Şase	VF1RJA00569957592	Motor Gücü	67 kw
Marka	Renault	Motor Hacmi	999cc
Rengi	BEYAZ	Model	Clio
İlk Tescil Tarihi	20-01-2023	Sonraki Muayene Tar.	12-02-2028
Model Yılı	2022	Araç Tipi	Hatchback
Ruhsat Sahibi	TAN OTO	Kapı Sayısı	5 Kapı

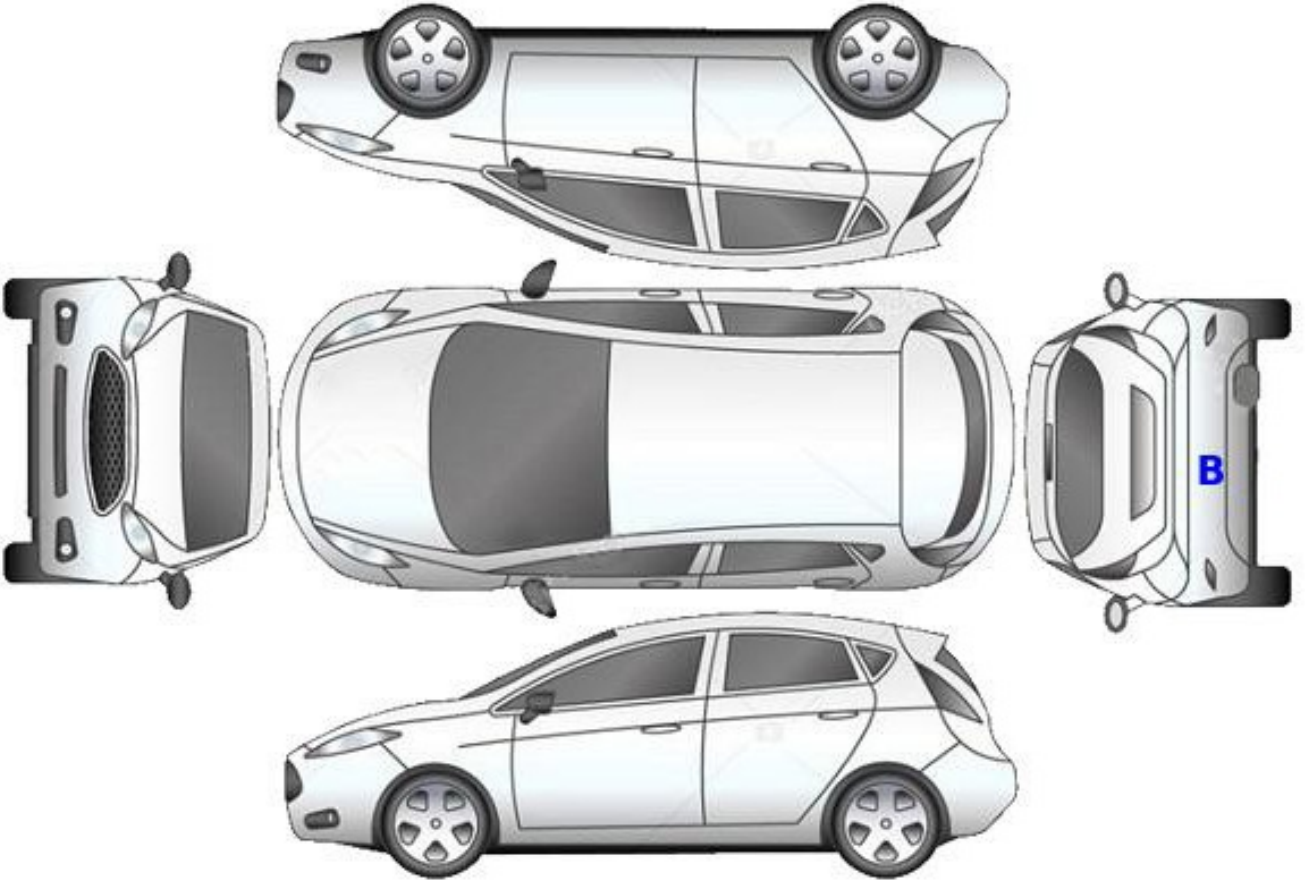
Kaporta Kontrolü(Değişmiş Boyanmış kontrolü)

B: Boyalı

B/2: Lokal Boyalı

D: Değişmiş

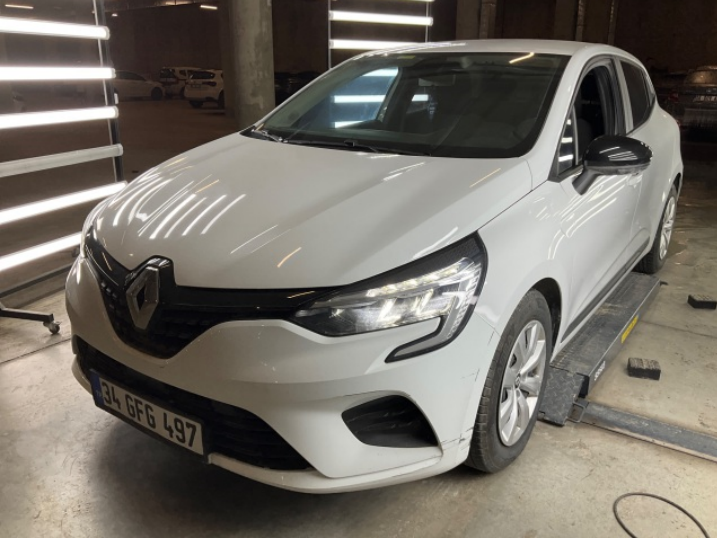
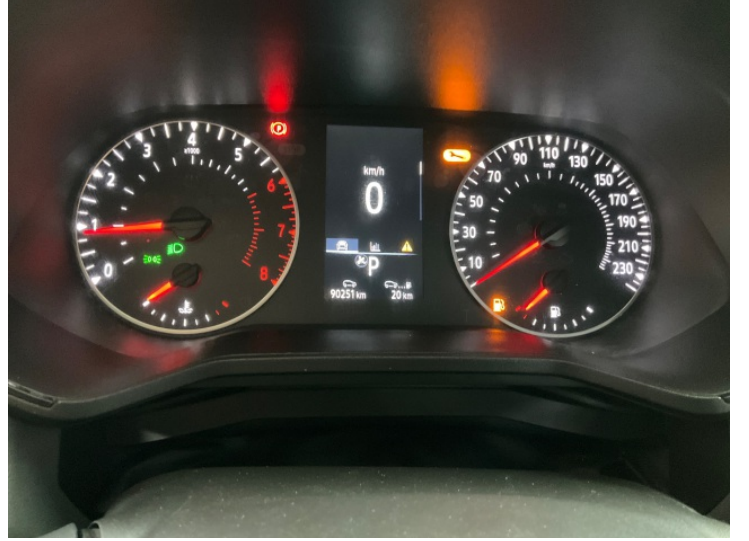
Araç Resimleri

Çizik

Dikiz aynası, sol, Dış dikiz aynası kapağı > Çizik

Sis lambaları, Sis Izgarası Sağ > Çizik

Tampon, ön, Ön tampon > Çizik

Vuruk

Arka bölüm, Arka sac/panel > Vuruk

Kapı, sol arka, Kapı, sol arka > Vuruk

Marşbiyel, sağ, Marşbiyel, sağ > Ezik

Motor kaputu, Motor kaputu > Ezik
