# Full Plus Ekspertiz

## 34GFG585

Plaka	34GFG585	Şanzıman Tipi	Otomatik
KM	116966	Yakıt Cinsi	Benzin
Şase	VF1RJA00569957480	Motor Gücü	67 kw
Marka	Renault	Motor Hacmi	999cc
Rengi	BEYAZ	Model	Clio
İlk Tescil Tarihi	20-01-2023	Sonraki Muayene Tar.	27-09-2027
Model Yılı	2022	Araç Tipi	Hatchback
Ruhsat Sahibi	TAN OTO	Kapı Sayısı	5 Kapı

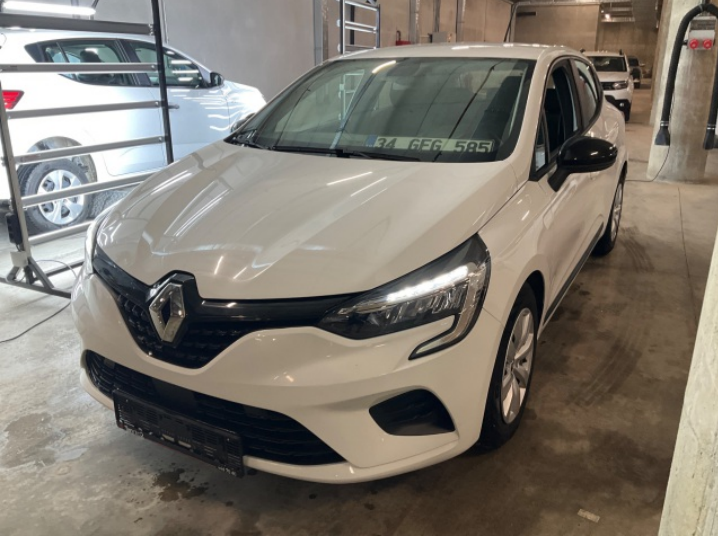
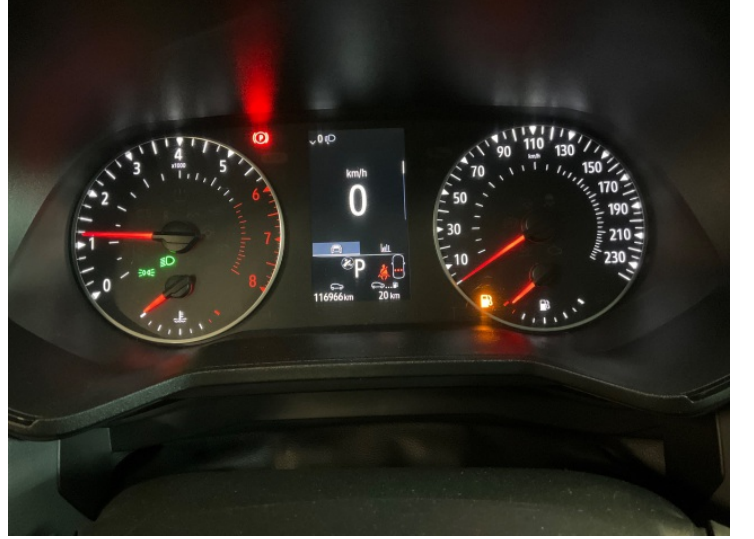
## Araç Resimleri

Tampon, arka, Arka tampon > Çizik

Bagaj kapağı/kapısı, Bagaj kapısı > Çizik

Farlar, Far camı, sağ > Çizik

Çamurluk, sağ arka, Çamurluk, sağ arka > Ezik

Marşbiyel, sağ, Marşbiyel, sağ > Ezik

Motor kaputu, Motor kaputu > Ezik
