# Full Plus Ekspertiz

## 34GFG760

| Plaka | 34GFG760 | Şanzıman Tipi | Otomatik |
| Marka | Renault | Motor Hacmi | 999cc |

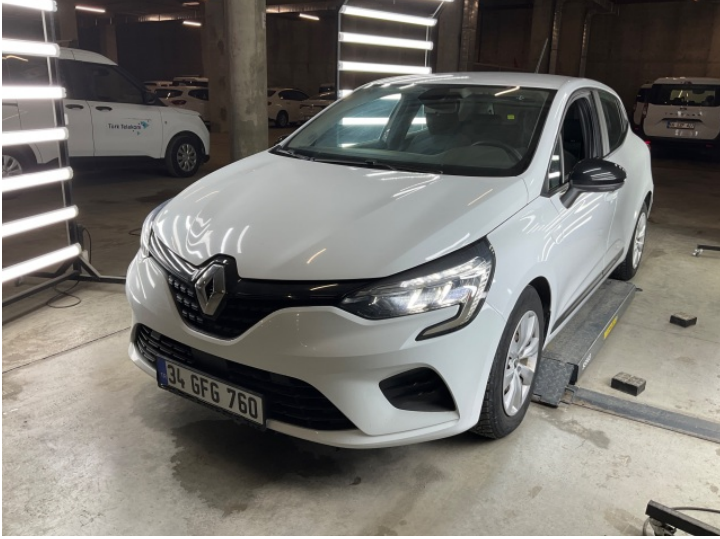
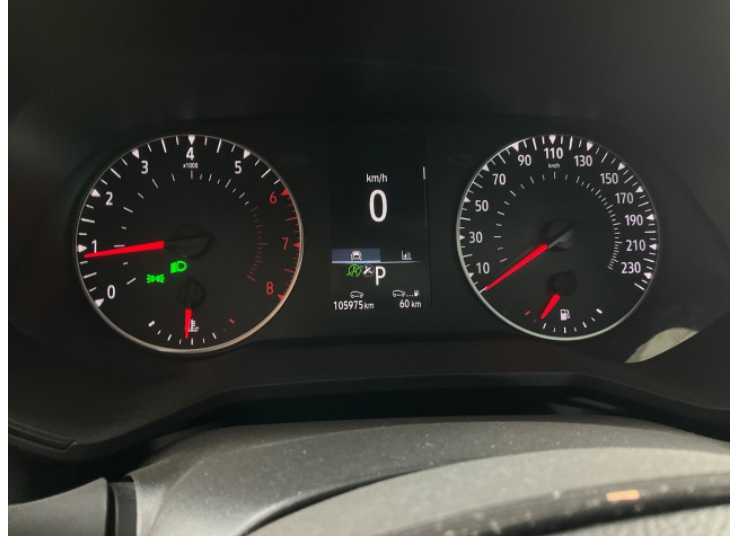
## Araç Resimleri

## Çizik

Motor kaputu, Motor kaputu >  
Çizik

Tampon, ön, Ön tampon >  
Çizik

## Vuruk

Kapı, sağ ön, Kapı, sağ ön >  
Vuruk

Çamurluk, sol, Çamurluk, sol >  
Ezik
