| Rapor No: | 06-01-2478417 | Araç Giriş Tarihi: | 11.04.2026 10:09 | Araç Çıkış Tarihi: | 11.07.2026 11:11 |

# Full Plus Ekspertiz

## 34GFG477

| Marka | Renault | Motor Hacmi | 999cc |

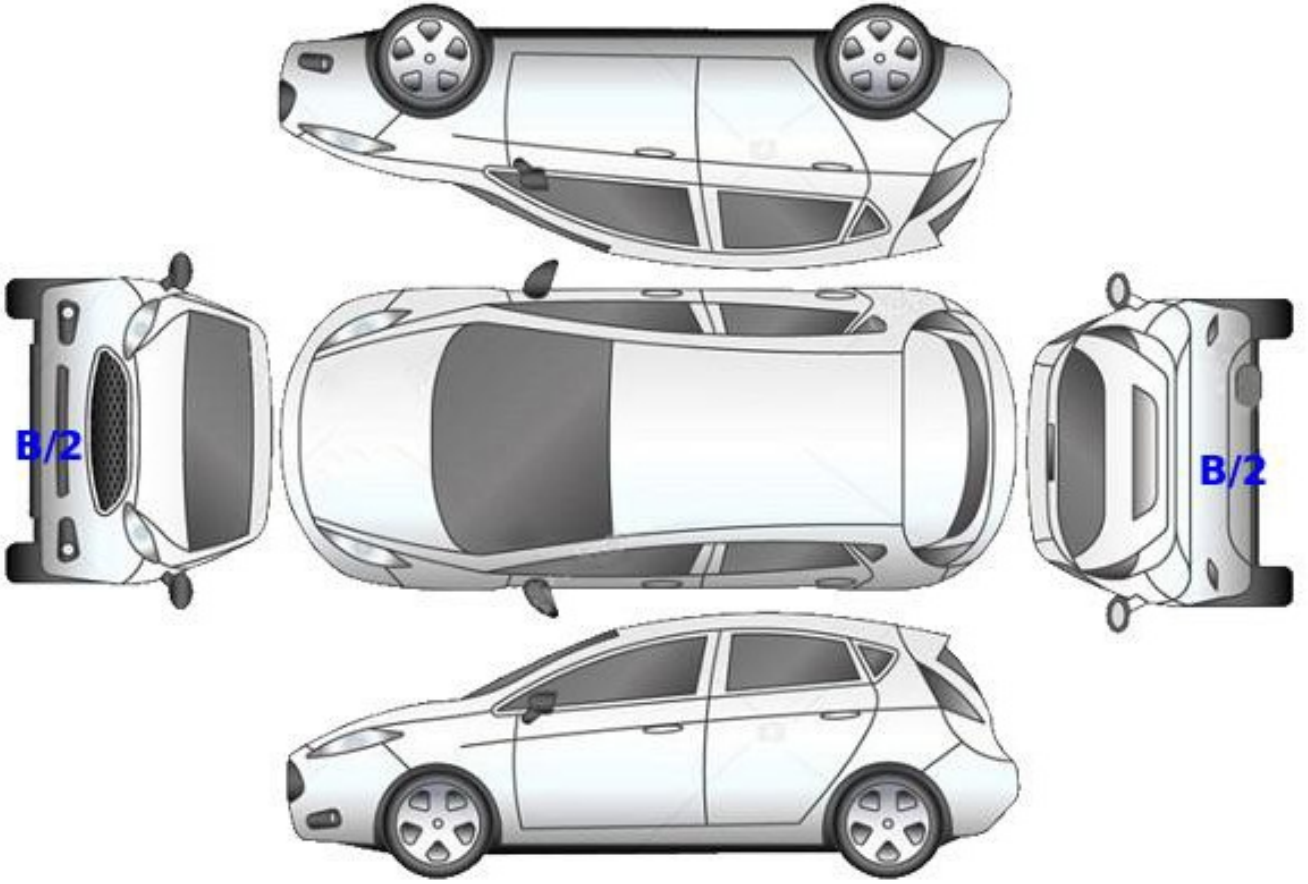
## Kaporta Kontrolü(Değişmiş Boyanmış kontrolü)

**B: Boyalı**

**B/2: Lokal Boyalı**

**D: Değişmiş**

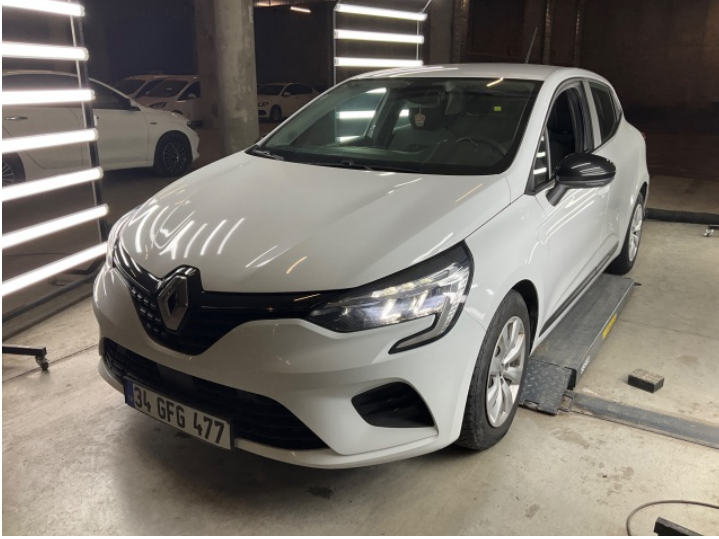
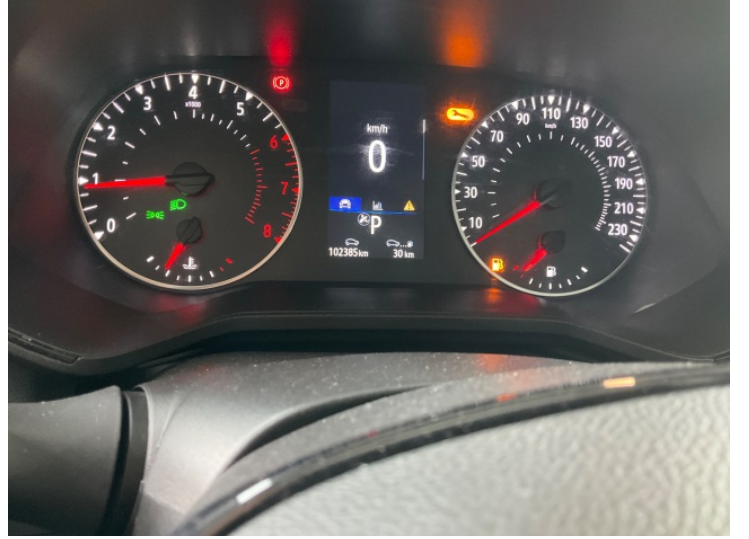
## Araç Resimleri

Motor kaputu, Motor kaputu > Taş izi

Döşemeler/Kapaklar, Döşemeler/Kapaklar > Kirlenmiş

Döşemeler/Kapaklar, Döşemeler/Kapaklar > Deforme Olmuş

Taban, Paspaslar > Hasarlı

Ön cam - Değişmiş
