Rapor Tarihi: 02.05.2025 14:42 Bayi No: 0603 Sayfa: 1/9  
Rapor No: 06-03-1370628 Araç Giriş Tarihi: 02.05.2025 14:04 Araç Çıkış Tarihi: 02.05.2025 14:42  
Mersis No: 0309073518100001

# Full Plus Ekspertiz

## 34NAL878

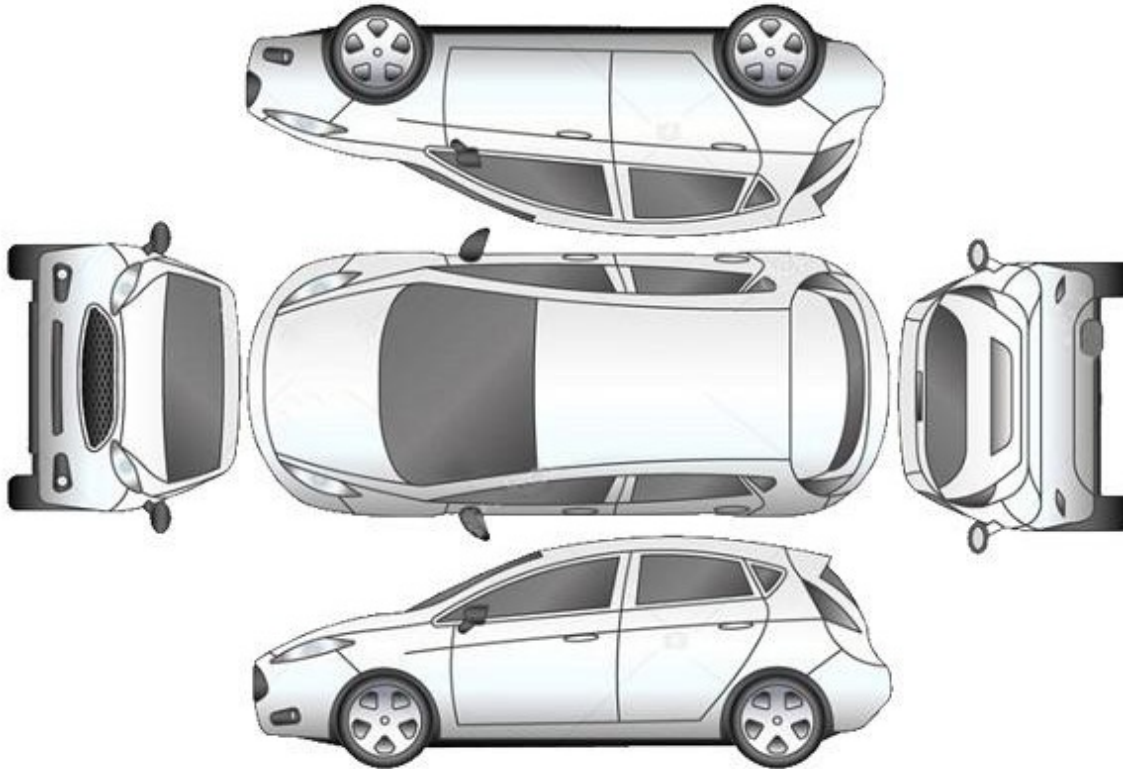
## Kaporta Kontrolü(Değişmiş Boyanmış kontrolü)

\*\*\*Araçta değişmiş ve boyanmış parça bulunmamaktadır\*\*\*
