# Full Plus Ekspertiz

## 59AJK965

| Marka | Renault | Motor Hacmi | 999cc |
| Rengi | TURUNCU | Model | Clio |

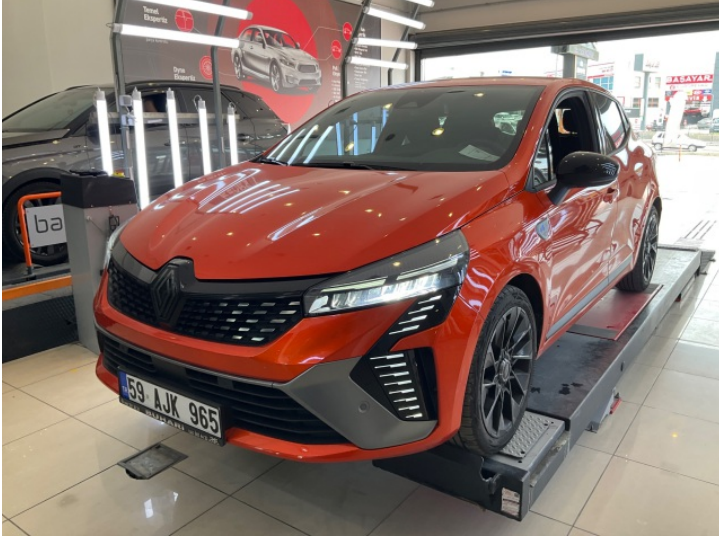
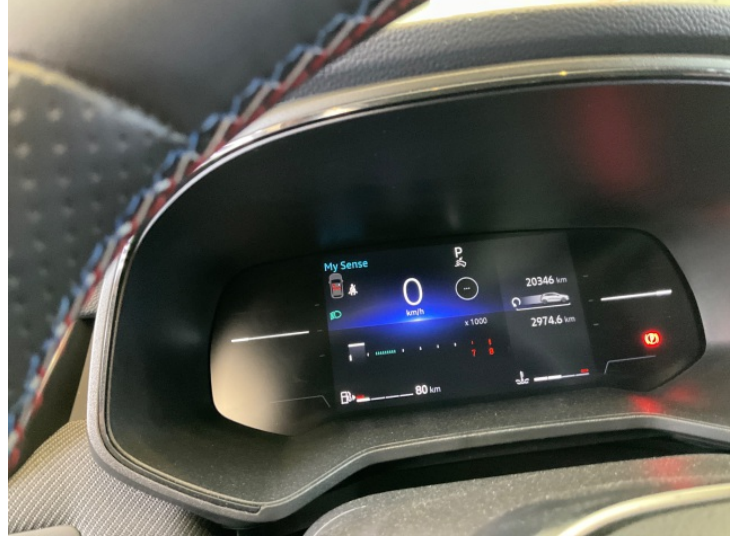
## Araç Resimleri

Arka lambalar, Arka lamba camı, sağ > Çizik

Çamurluk, sağ, Çamurluk, sağ > Çizik

Döşemeler/Kapaklar, Döşemeler/Kapaklar > Kirlenmiş

Camlar, Ön cam > Çatlak

Kapı, sol arka, Kapı, sol arka > Noktasal Ezik
