# Full Plus Ekspertiz

## 06ECU985

## Araç Bilgileri

Renault Clio-V 1.0 TCe 90

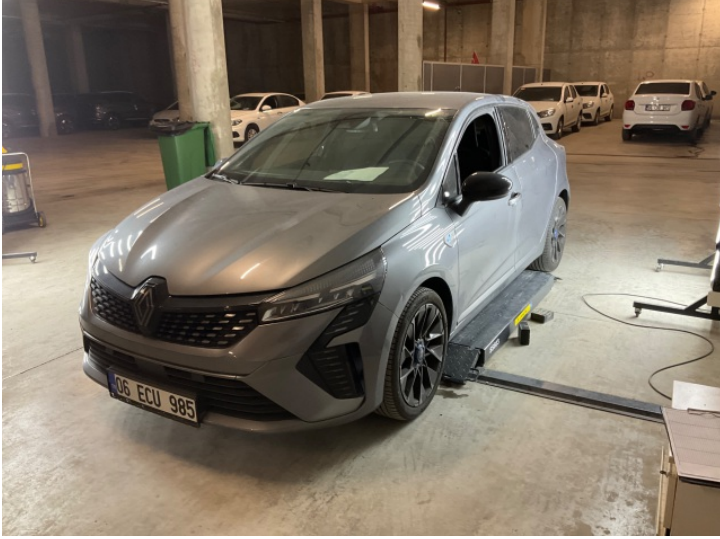
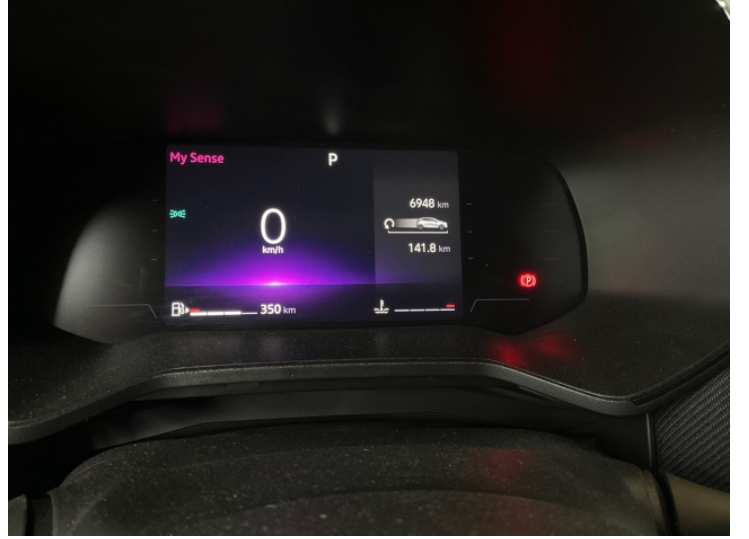
## Araç Resimleri

## Çizik

Tampon, ön, Ön tampon >  
Çizik

## Vuruk

Çamurluk, sağ, Çamurluk, sağ >  
Ezik

Çamurluk, sol, Çamurluk, sol >  
Ezik
