Rapor Tarihi: 23.06.2025 10:37 Bayi No: 0601 Sayfa: 1/9  
Rapor No: 06-01-1385906 Araç Giriş Tarihi: 23.06.2025 10:11 Araç Çıkış Tarihi: 23.06.2025 10:37  
Mersis No: 0309073518100001

# Full Plus Ekspertiz

## 34MOR867

| Motor Hacmi | 999cc | Marka | Renault |

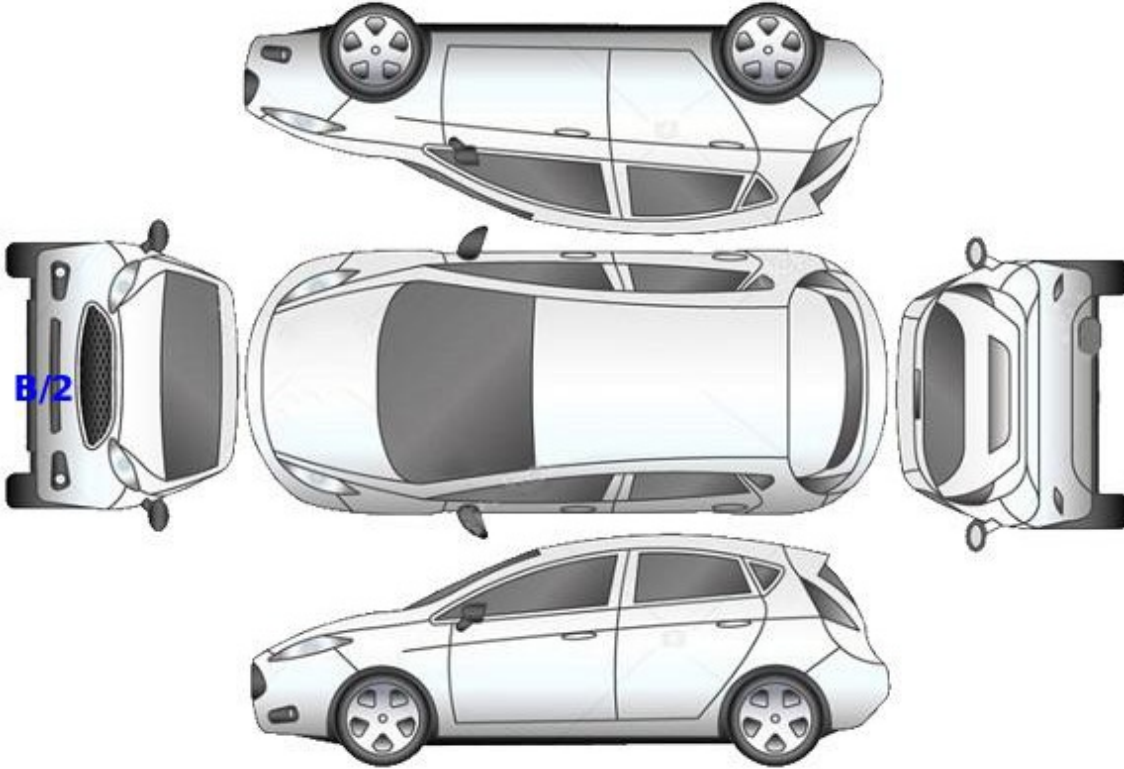
## Kaporta Kontrolü(Değişmiş Boyanmış kontrolü)

B: Boyalı

B/2: Lokal Boyalı

D: Değişmiş

Marşbiyel, sol - Lokal Boya

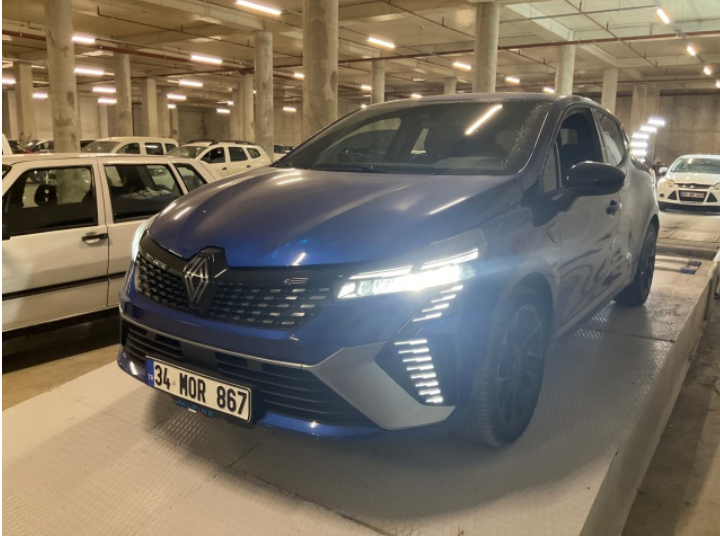
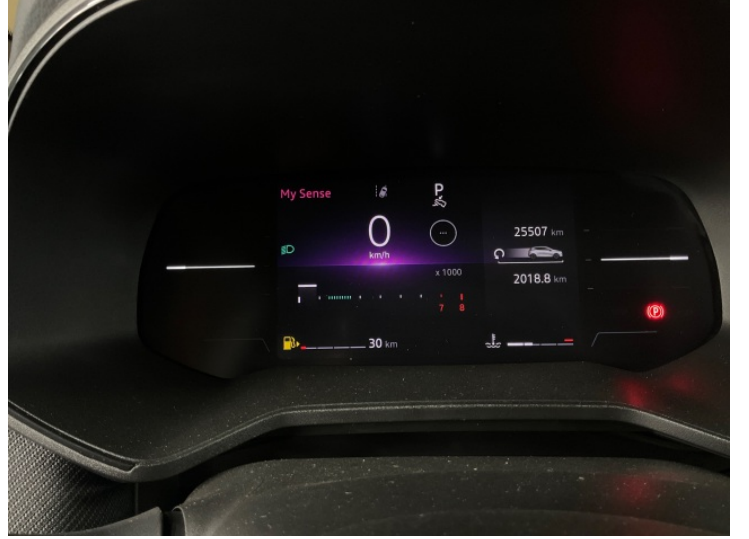
## Araç Resimleri

Çamurluk, sağ, Çamurluk, sağ  
> Çizik

Döşemeler/Kapaklar,  
Döşemeler/Kapaklar > Çizik

Arka bölüm, Arka sac/panel >  
Ezik
