# Full Plus Ekspertiz

## 34KIU517

| Marka | Renault | Motor Hacmi | 999cc |
| Rengi | SİYAH | Model | Clio |

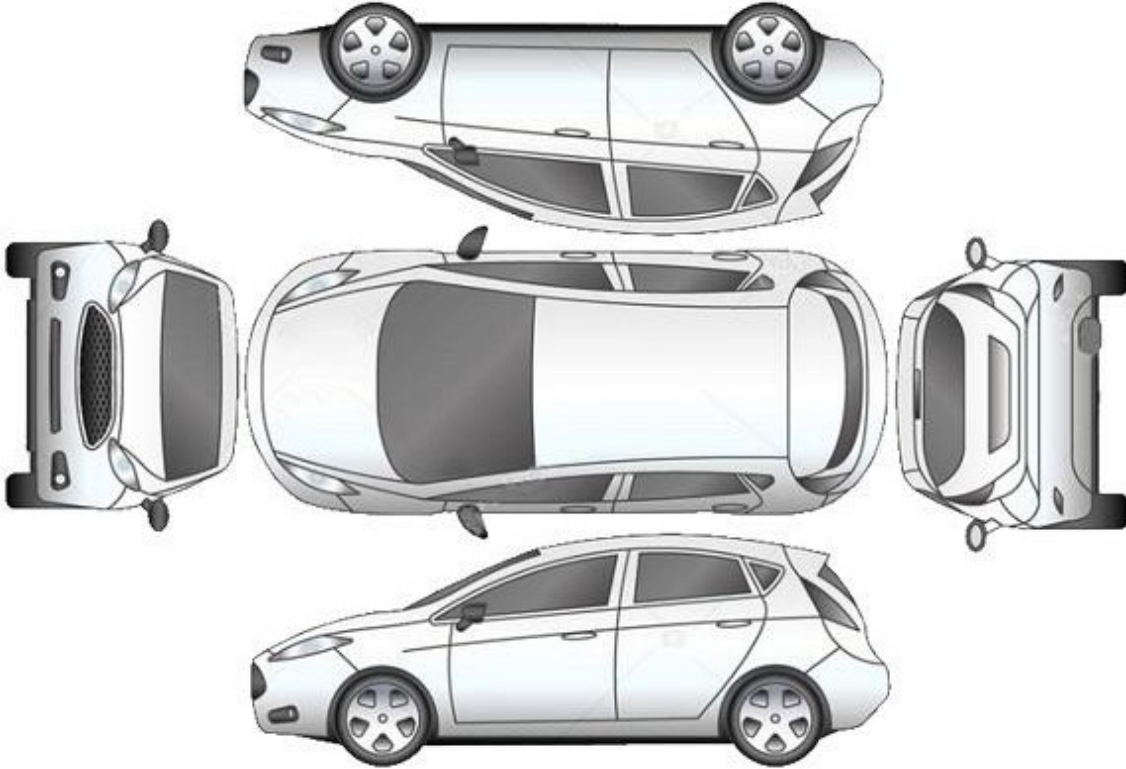
## Kaporta Kontrolü(Değişmiş Boyanmış kontrolü)

B: Boyalı

B/2: Lokal Boyalı

D: Değişmiş

\*\*\*Araçta değişmiş ve boyanmış parça bulunmamaktadır\*\*\*

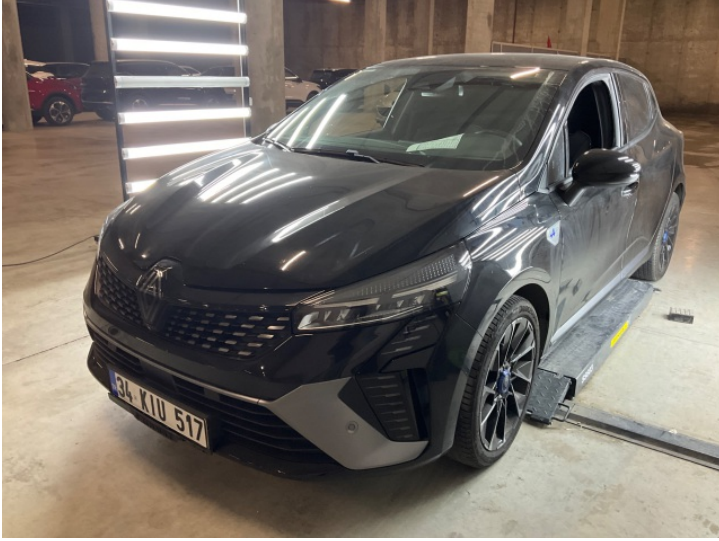
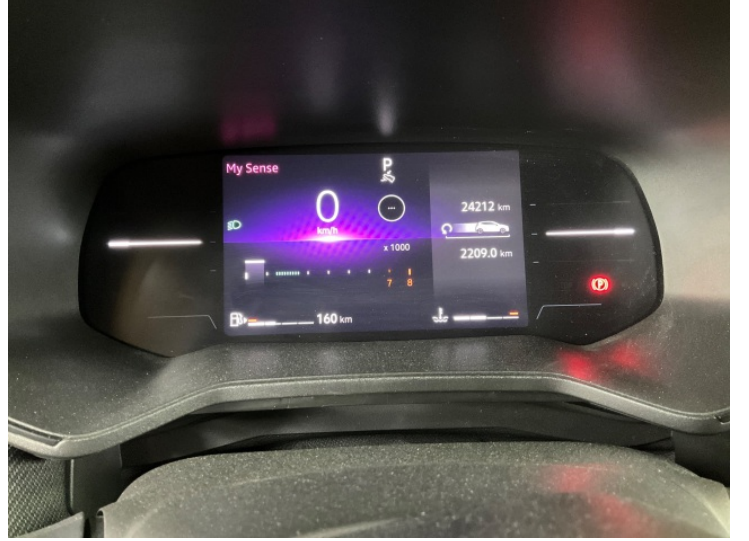
## Araç Resimleri

## Çizik

Dikiz aynası, sağ, Dış dikiz aynası kapağı > Çizik

Tampon, arka, Arka tampon > Çizik

Tampon, ön, Ön tampon > Çizik

## Vuruk

Çamurluk, sol arka, Çamurluk, sol arka > Ezik
