# Full Plus Ekspertiz

## 26AJK667

Renault Clio-V 1.0 TCe 90

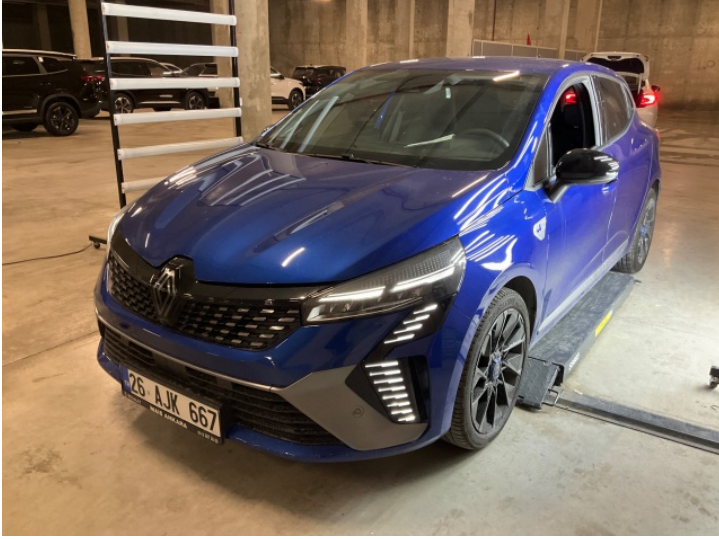
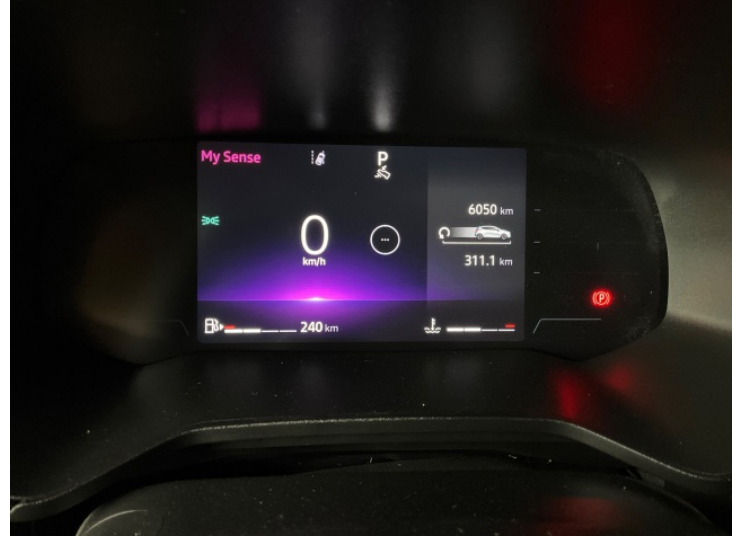
## Ara  Resimleri

Ara  kirli olduėundan dolayı g zle boya kusur kontrol  yapılamadı. Ara  teknik spesifikasyonu gereėi DYNO testi yapılamamıştır.
