# Full Plus Ekspertiz

## 07YP666

| Plaka | 07YP666 | Şanzıman Tipi | Otomatik |
| Motor Hacmi | 999cc | Marka | Renault |

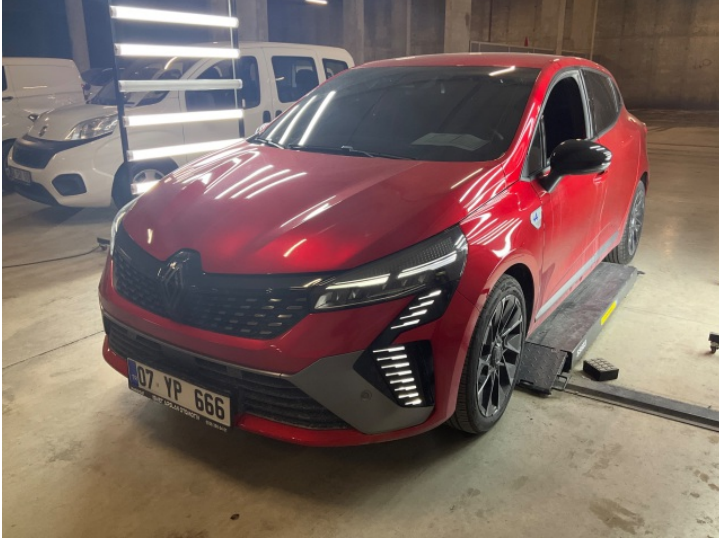
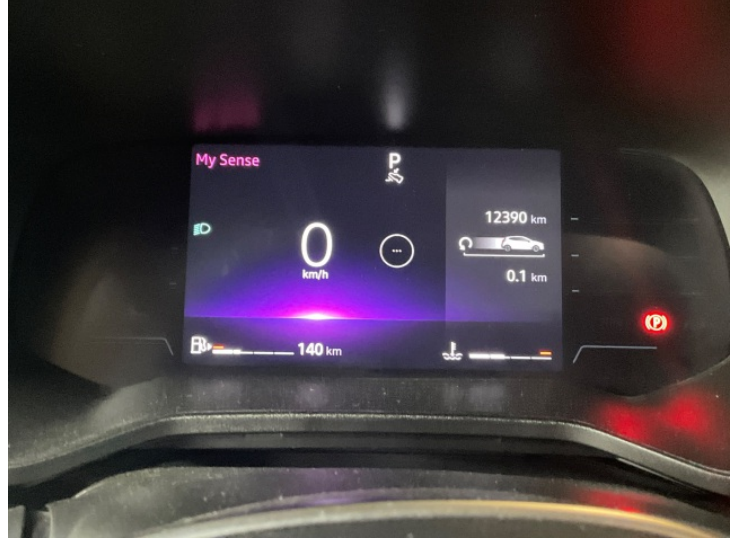
## Ara  Resimleri

D ş m ler/Kapaklar,  
D ş m ler/Kapaklar >  
Kirlenmiř

Elektrik donanımı/Pano

Ak  - Test Sonucu

Ara  kirl  olduğundan dolayı g zle boya kusur kontrol  yapılamadı. Ara  teknik spesifikasyonu geređi DYNO testi yapılamamıřtır. Direksiyon simidinde kılıf olduğundan kusur tespiti yapılamadı.
