# Full Plus Ekspertiz

## 16BHV952

| Plaka | 16BHV952 | Şanzıman Tipi | Otomatik |
| Rengi | GRI | Model | Clio |

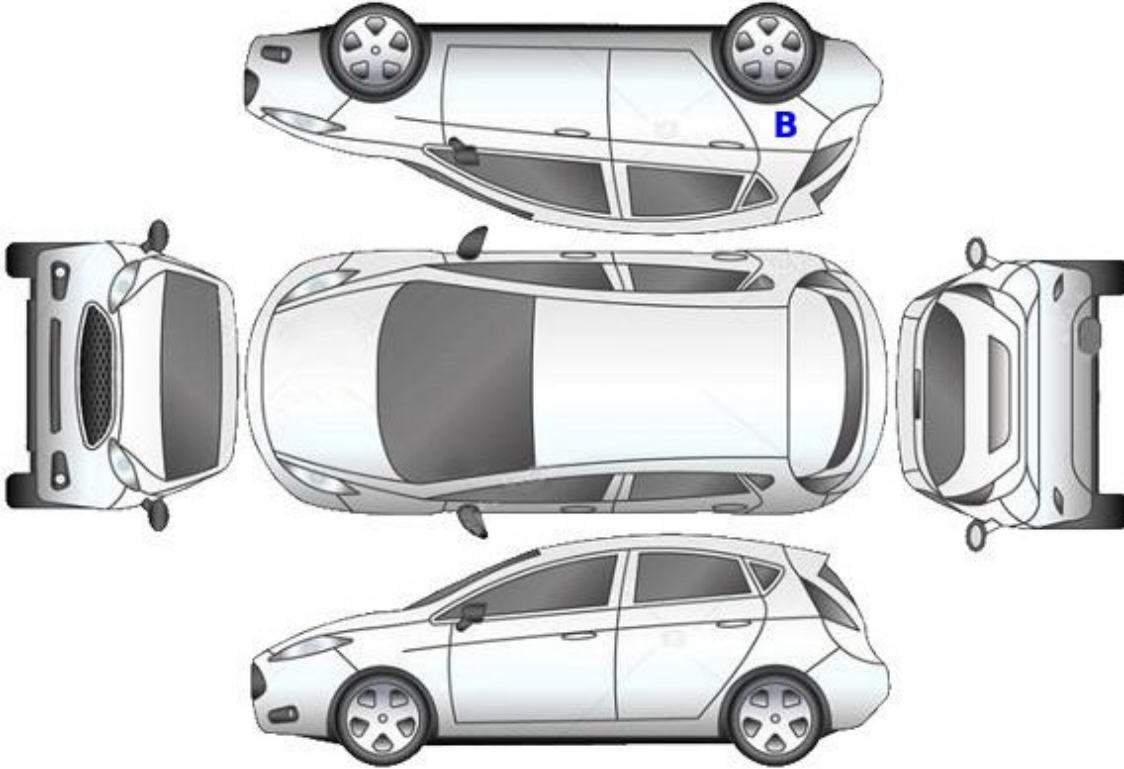
## Kaporta Kontrolü(Değişmiş Boyanmış kontrolü)

B: Boyalı

B/2: Lokal Boyalı

D: Değişmiş

Sağ Üst Frangart - Lokal Boya  
Marşbiyel, sağ - Lokal Boya

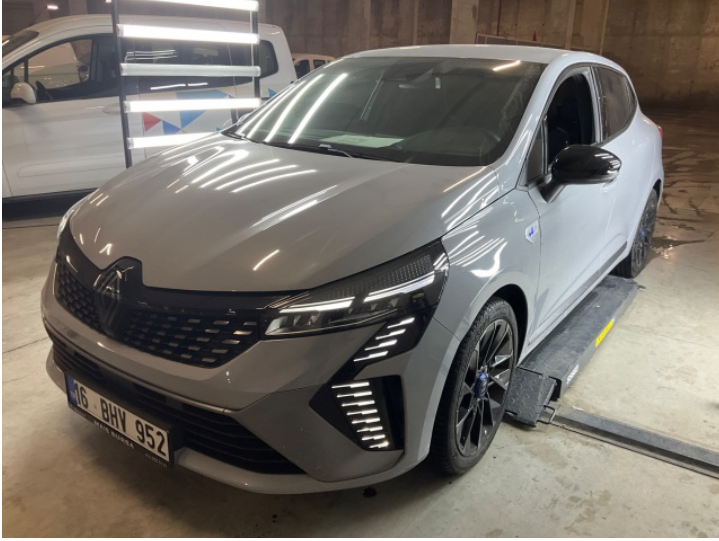
## Çizik

Tampon, ön, Ön tampon >  
Çizik
