# Full Plus Ekspertiz

## 06FCD693

05.03.2026  
Arac:  
Renault Clio-V 1.0 TCe 90  
Motor kodu:  
H4D-470 (H4D-E4)  
Üretim yılı;  
Kilometre durumu:  
Lisans numarası :  
VIN:  
VF1RJA00674427324 (kumanda unitesinden okunan)  
Test edilmiş:

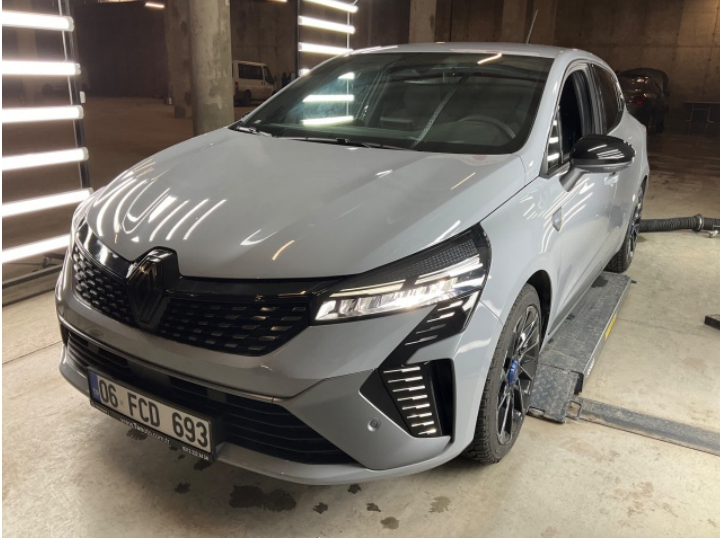
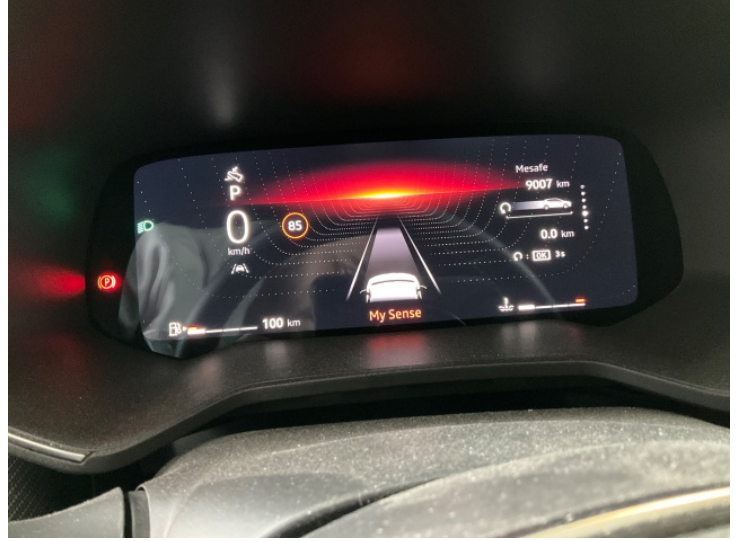
## Araç Resimleri

| | Durum | Notlar |
|---|---|---|
| Araç Kaporta Aksamı | | Küçük, çizik ve vuruks mevcut |

Çamurluk, sol, Çamurluk, sol >  
Küçük Çizik

Tampon, arka, Arka tampon >  
Küçük Vuruk
